海上安全調查報告

2016年3月7日

內港碼頭船上貨櫃墮海事故

海事及水務局

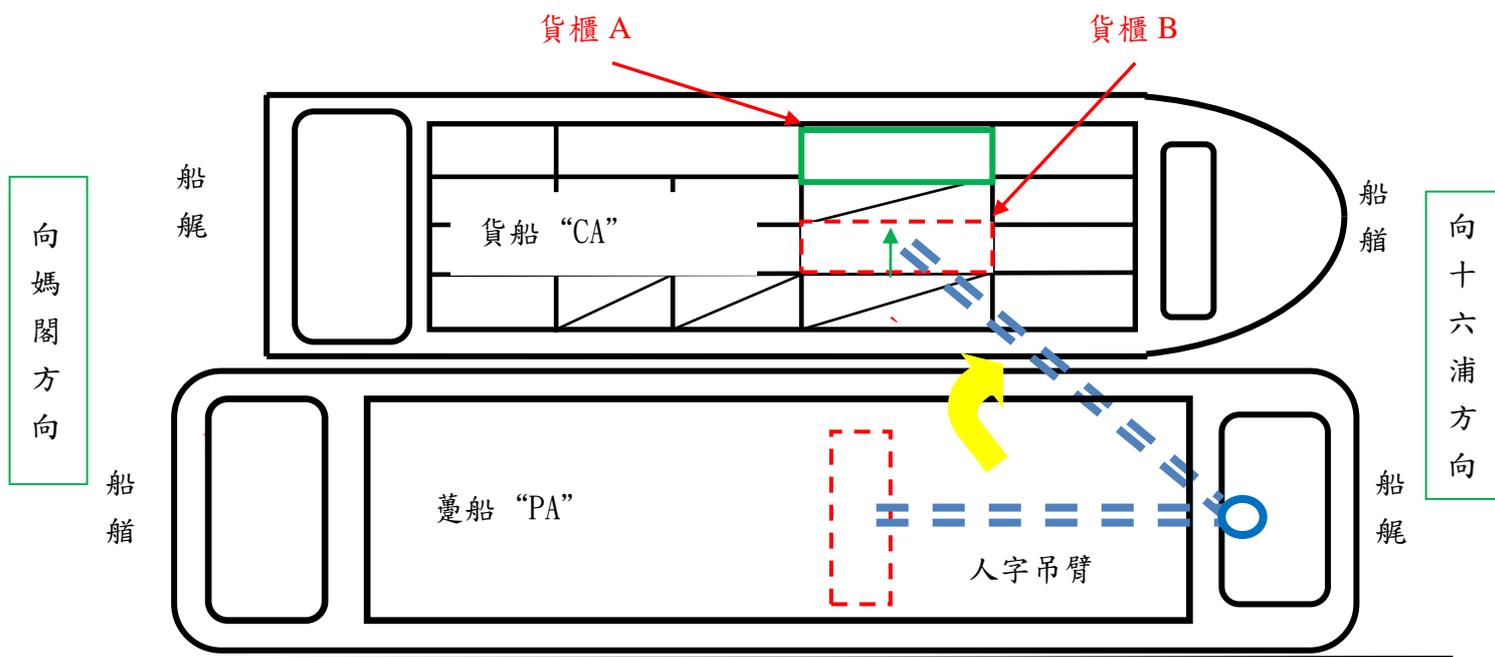
- .4 約 1930 時，完成吊運“貨櫃 A”至貨船“CA”貨艙內第 3 層第 2 排第 1 列後，躉船“PA”吊機手 W 先生接續將“貨櫃 B”由躉船“PA”上吊往貨船“CA”貨艙第 3 層第 2 排時，不慎把“貨櫃 B”碰撞到“貨櫃 A”，致使“貨櫃 A”移向舷邊並墮入海中。

下圖為 2016 年 3 月 7 日晚上躉船“PA”及貨船“CA”停泊情況及涉事貨櫃吊放位置

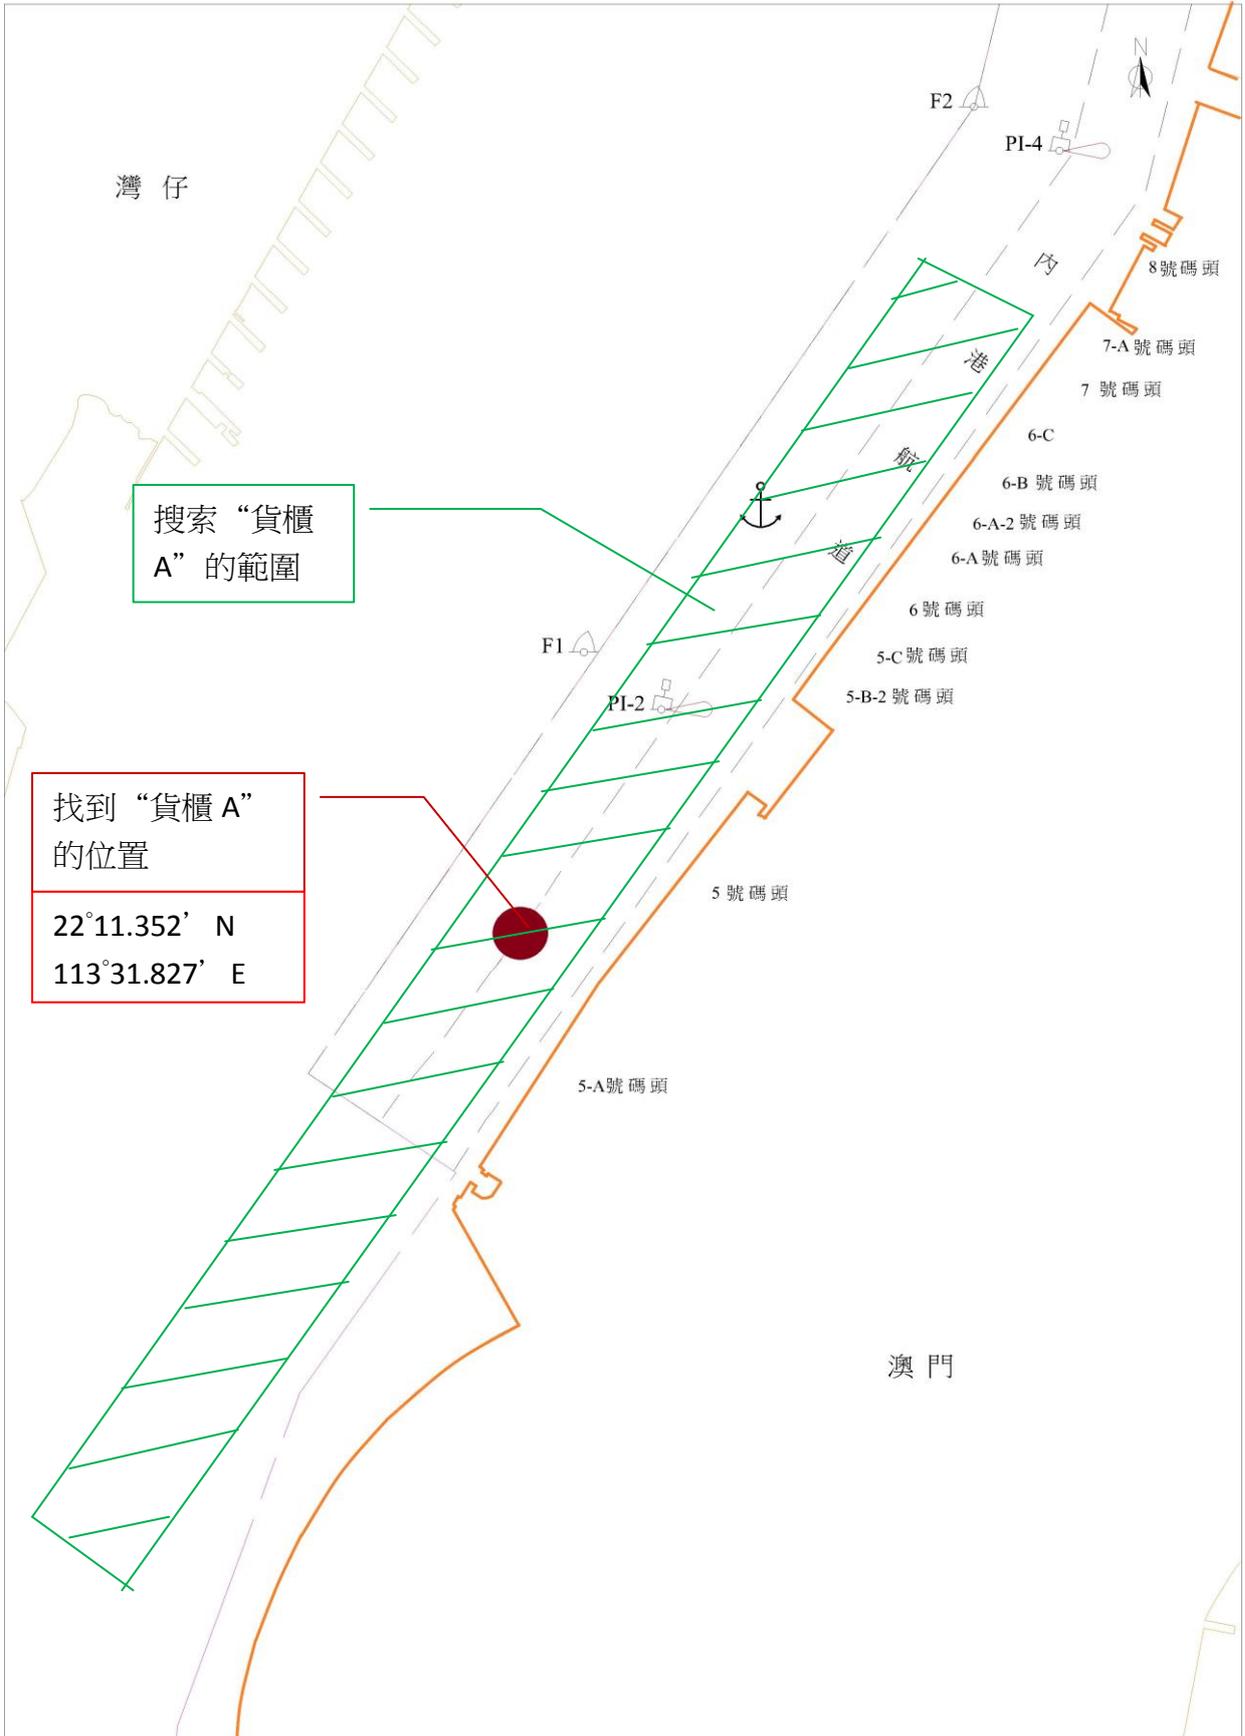
下圖為 2016 年 3 月 7 日及 8 日搜索“貨櫃 A”的範圍示意圖

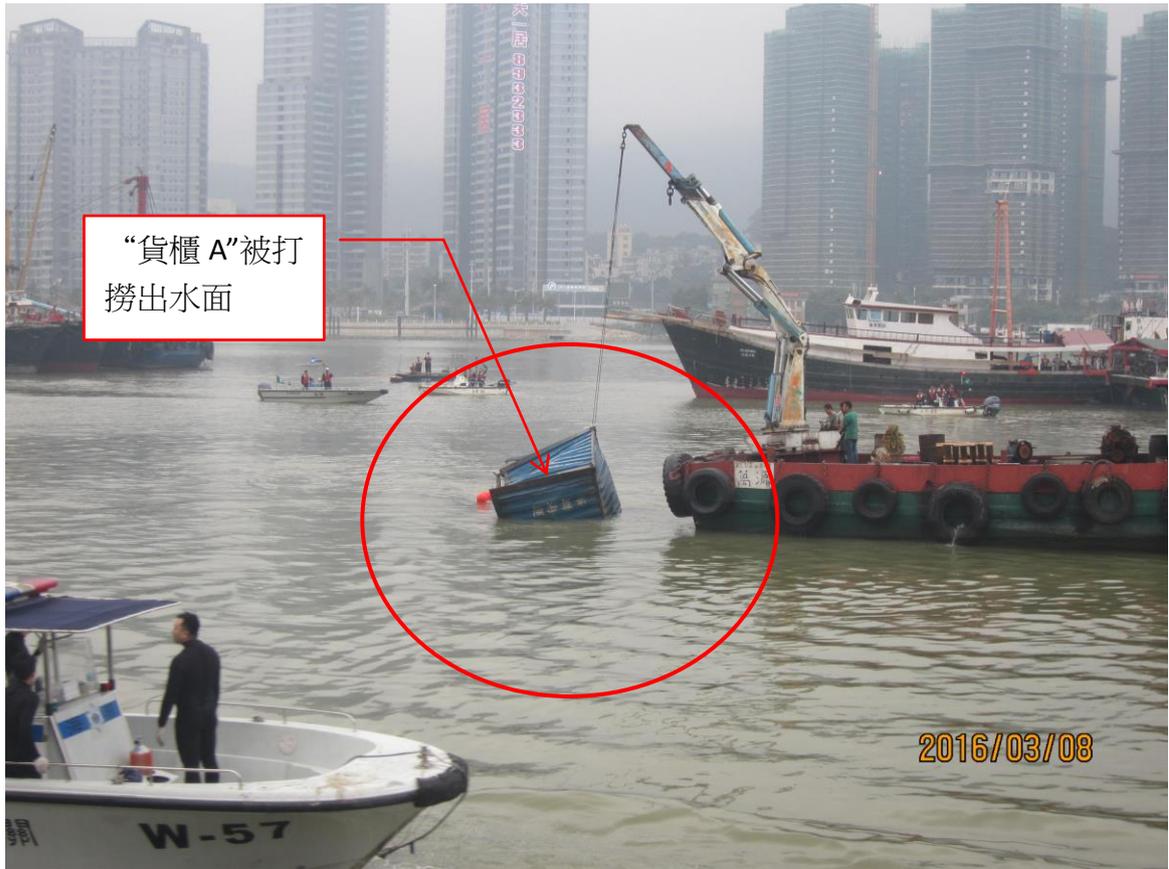
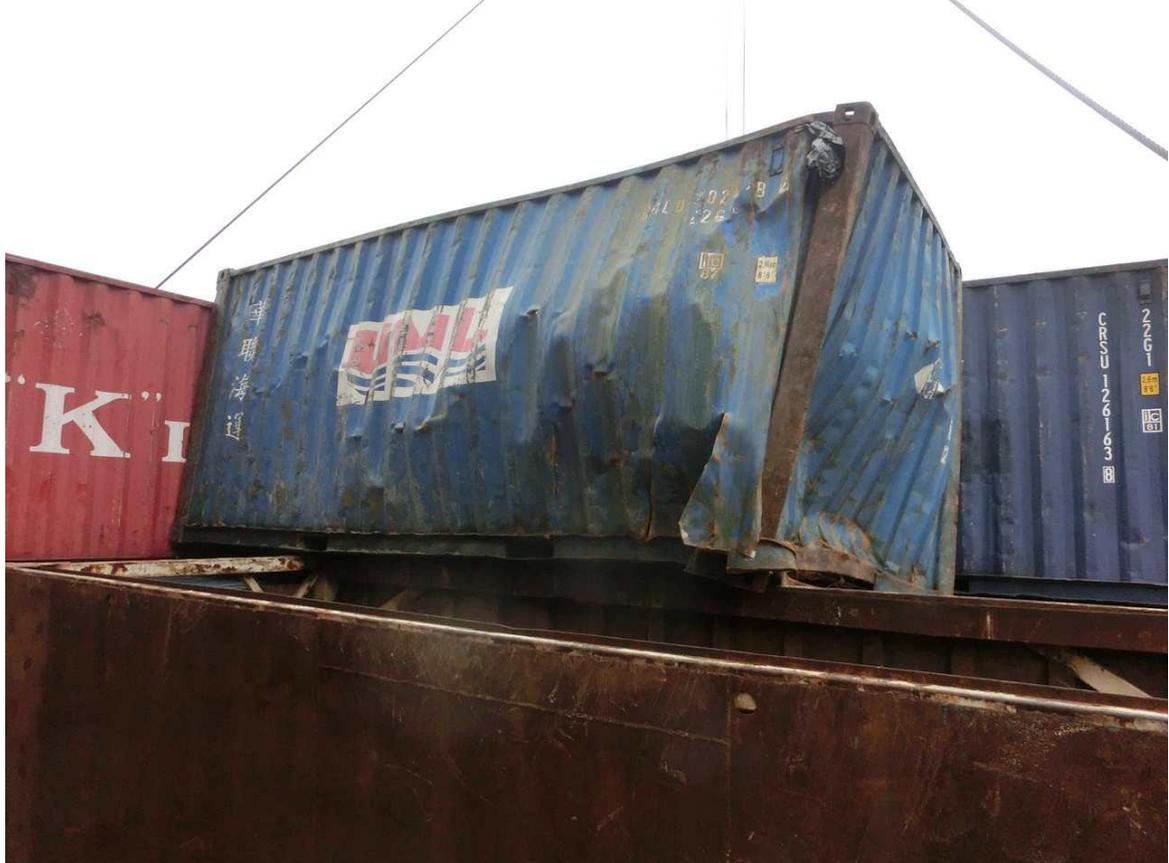
下圖為 2016 年 3 月 8 日 “貨櫃 A” 被打撈出水的情況

- .1 內港 5 號碼頭營運公司作為躉船“PA”的澳門船務代理，負責向海事及水務局申請船舶活動准照，以停泊於澳門內港 5 號碼頭協助吊運貨櫃。調查時發現躉船“PA”由 2015 年 11 月 29 日至事發當日並未持有有效船舶活動准照；
- .2 發生貨櫃墮海時間約 1930 時，但內港 5 號碼頭營運公司直至約 2003 時才經由海事及水務局大樓保安人員把事故訊息呈報至 M/VTS 知悉；
- .3 在搜索墮海貨櫃期間，漁船“FA”、“FB”和“FC”報稱發生碰撞到水下物體，造成船舶不同程度損壞，及後再有 2 艘漁船“FD”及“FE”報稱事發時航經現場及碰撞到水下物體。檢驗時發現漁船“FA”及“FD”損壞的螺旋槳上沾有藍色油漆，該油漆與墮海貨櫃的顏色一致。而墮海貨櫃表面有多處受碰撞受損的刮痕。
