海上安全調查報告

2015 年 5 月 26 日

本地拖船發生碰撞入水下沉事故

海事及水務局

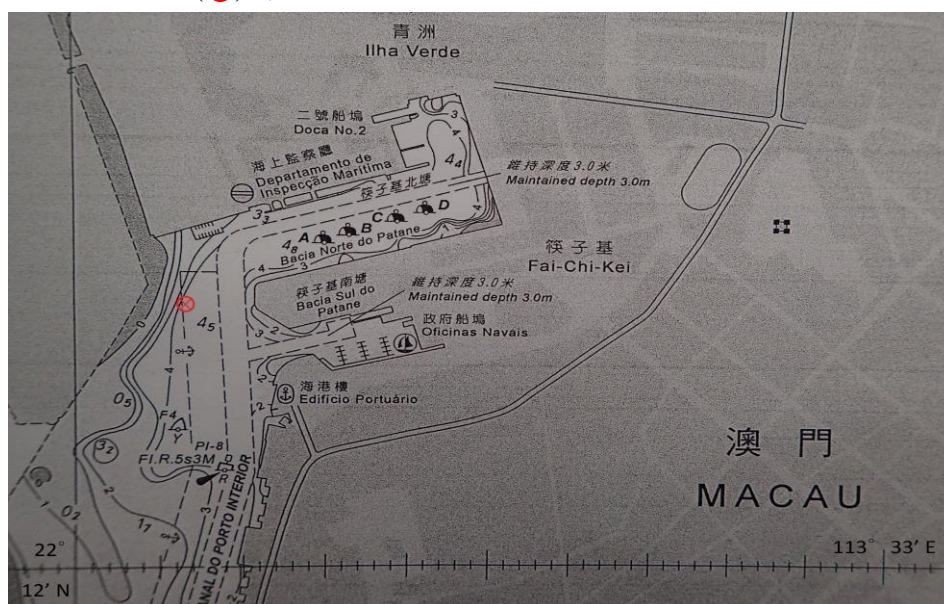
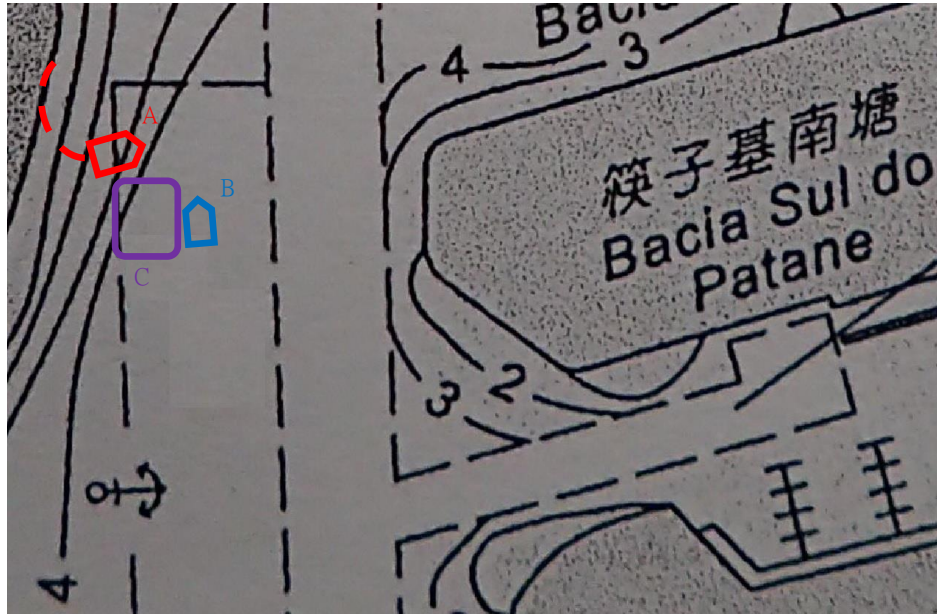
1. 拖船“A”沉沒在內港筷子基南塘西方對開近灣仔一方的淺灘上，位置約於北緯 22° 12.36'、東經 113° 32.10'。
2. 拖船“A”船長稱拖船右舷船舳位置與挖泥船“C”左舷船艙發生碰撞。
3. 拖船“A”水手稱該船將碰撞挖泥船“C”左舷船艙錨附近位置時其立即蹲下，及後即發生碰撞，碰撞時感覺力度不大。
4. 挖泥船“C”水手稱拖船“A”左轉迴圈位置有偏差，拖船右舷船舳位置與挖泥船左舷船艙導錨臂發生碰撞，並感覺到一下震動。
5. 碰撞概位(⊗)圖如下

- .1 於2015年5月26日上午約0800時；拖船“A”由澳門青洲小碼頭前往筷子基北塘西南面錨地，準備與另一拖船“B”一起拖帶挖泥船“C”前往十字門附近海面作業；
- .2 拖船“A”到達錨地附近時天氣有大雨，吹約3級西南風，視野模糊；當時挖泥船“C”船艙指向北方之澳門海關船隊基地方向，船艙則指向南方十字門方向；
- .3 拖船“B”已在挖泥船“C”右舷繫上繩纜，並右滿舵前車收緊其船與“C”間繫著之艙纜，兩船有向前之動向，而拖船“A”正對著挖泥船“C”駛至，距離約50米，預備左轉迴圈使其船艙靠近挖泥船“C”，好讓兩船繫好拖纜進行艙拖；
- .4 拖船“A”船艙及挖泥船“C”船艙均有水手預備繫帶拖纜，及後“A”左轉迴圈時迴轉距離不足，其船右舷船艙位置與挖泥船“C”左舷船艙導錨臂發生碰撞。

- .1 拖船“A”船長左轉迴圈前沒有使用船上 VHF 對講機與拖船“B”船長進行溝通，亦沒有作出適當評估對當時拖船“B”前車收緊艙纜動作，致使挖泥船“C”被拖帶而向前移動，該船左轉迴圈靠近挖泥船“C”時迴轉距離不足，導致該船右舷船艙位置與挖泥船“C”左舷船艙導錨臂及半沉於水中的船錨發生碰撞。
- .2 事故中拖船“A”及拖船“B”船長均沒有充分利用船上 VHF 對講機作出溝通。
- .3 當時天氣有雨的情況下，在一定程度上，可能會對船上人員的操作構成影響。
