海上安全調查報告

2016年1月24日

拖船入水沉沒事故

海事及水務局

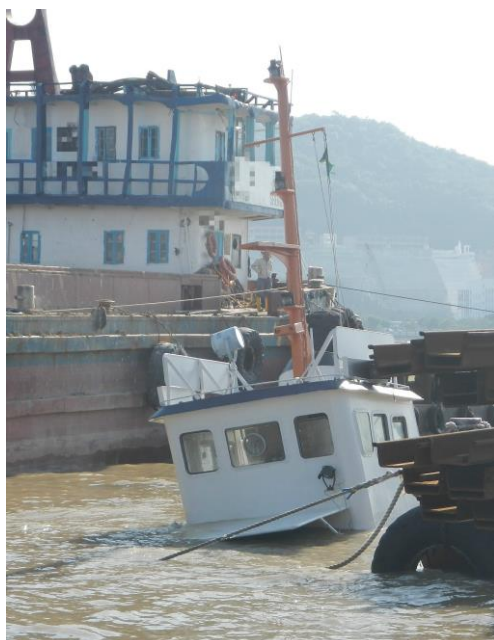
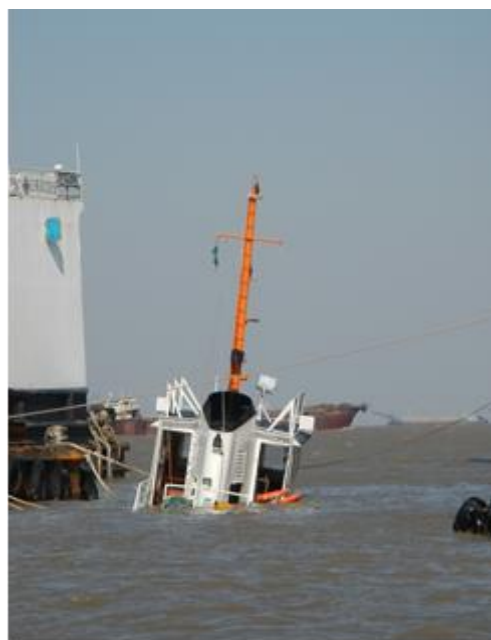
- .3 據駁船“BX”大副及機工表示，於事發日早上約十一時多發現拖船“TX”下沉，聯同兩名維修機械工人前往左舷駁船“BY”查看，見拖船“TX”下沉速度很快，未能作出抽水或堵漏措施；大副呼叫工地一艘船艇接載其登上拖船“TX”右舷之工作艇“WY”，並將該艇駛離；機工則表示由其中一名維修機械工人通報公司事故之發生，沒有通報 VTS。
- .4 事發日早上約 1135 時，VTS 收到海事及水務局內部通訊群組的消息，關於在氹仔北安碼頭對開 E1 填海區海面疑似有船舶沉沒；
- .5 VTS 通知澳門海關後，於 1208 時由海關輪確認沉船為一艘拖船；
- .6 於 1219 時，海關輪通知 VTS 該沉沒的拖船船名為“TX”，沉沒後之相片如下；

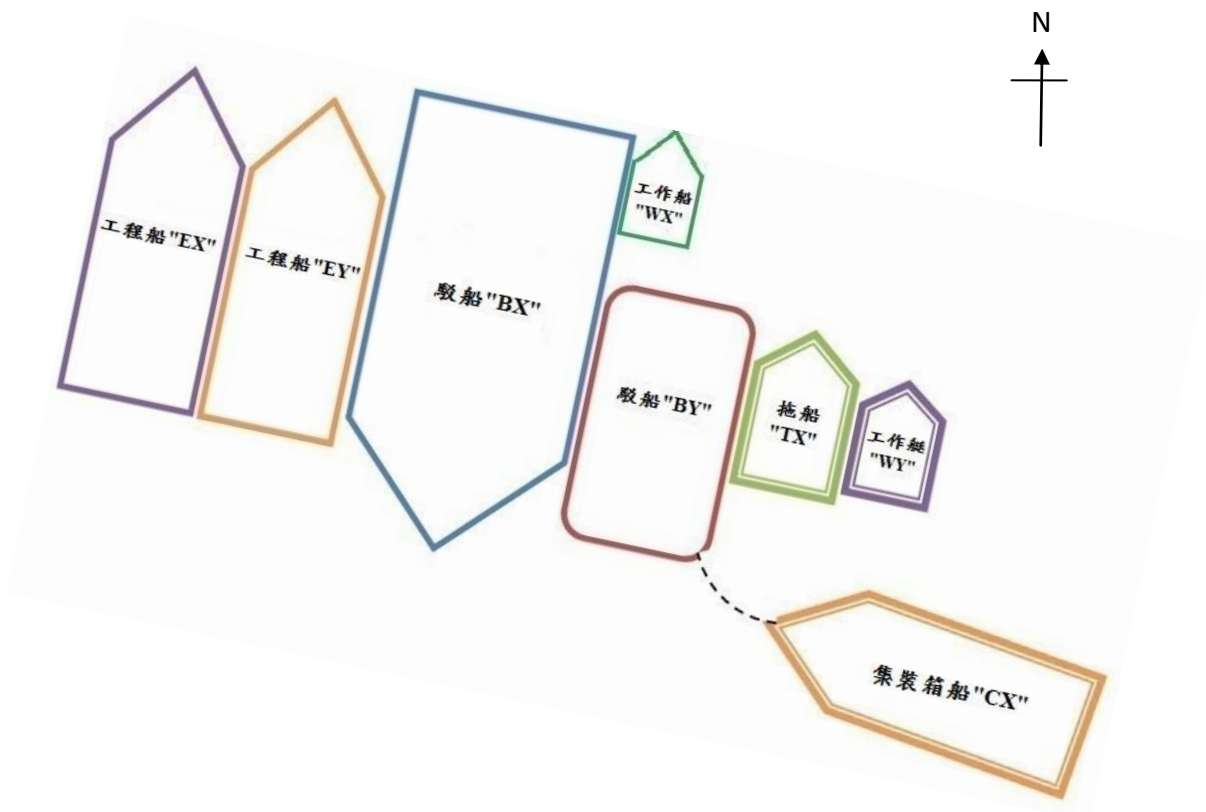
綜合駁船“BX”大副及機工、拖船“TX”所屬公司之船舶管理負責人及集裝箱船“CX”水手所提供的資料指出，拖船“TX”入水沉沒時現場船舶靠泊位置分佈簡圖如下圖所示：

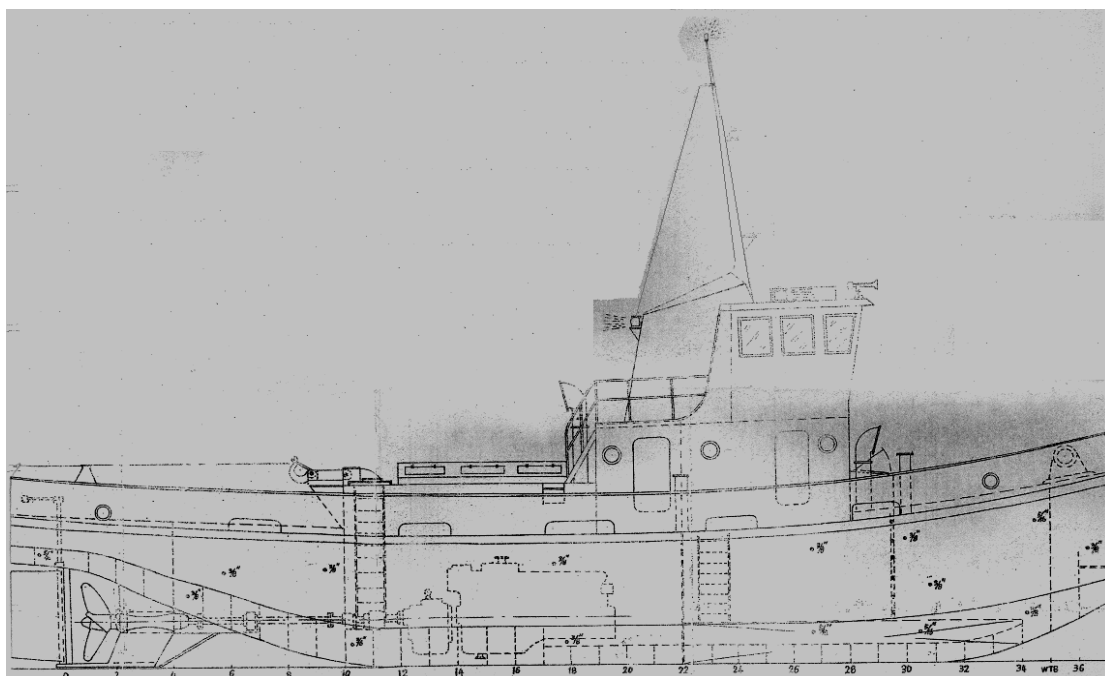
5.2 拖船“TX”船舶狀況
船舶佈置圖如下：

- .1 該船船體沒有明顯碰撞痕跡或破損痕跡，船上各船艙的管道亦無破損情況，起吊上水後至該船拖往維修前，未有發現再入水情況；

- .2 位於該船右舷 FR#16+100mm 及 FR#17+80mm，約距主甲板面以上 50mm 的機艙棚旁板分別有 2 個直徑約 15mm 的鏽蝕穿孔；
- .3 據駁船“BX”大副及機工表示，機艙棚蓋事發前沒有關上。

- .1 機艙後艙室(#FR4~10)長約 3 米，寬約 3.8 米，高約 1.3 米。按拖船“TX”所屬公司之船舶管理負責人、駁船“BX”大副及機工提供的資料顯示，拖船起吊上水後發現有右傾情況，該艙內壓載物偏移至右舷，故曾將部份壓載物由右舷搬回左舷，使船舶回復平衡狀態。調查人員於檢驗時見艙內存有石塊，鐵餅及鐵鏈，分佈凌亂，靠近右舷地台板下有 4 件方型石塊，地台板上有 7 塊方型石塊，石塊體積約為 55cm X 30cm X 18cm；而中間及左舷部份地台板上存有上述尺寸之石塊 14 件，另有圓形鐵餅 14 件，尺寸約為直徑 50cm，厚 22cm，以及一堆形狀不規則的石塊及一條鐵鏈；
- .2 該船機艙(#FR10~22)前左右兩舷的邊艙均存有一堆形狀不規則之石塊；
- .3 該船機艙前船員休息室內靠左舷地台板上存有 6 塊方型石塊，石塊體積約為 55cm X 30cm X 18cm。
