海上安全調查報告

2016年6月6日

漁船受浪湧事件

海事及水務局

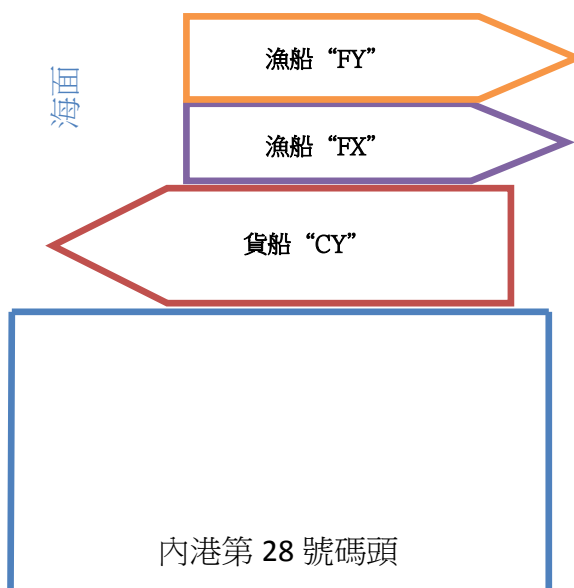
由內港第 28 號碼頭兩艘漁船船上人員及澳門內港第 27 號碼頭營運公司主管供述，當時內港第 28 號碼頭並排泊有 3 艘船舶並繫綁在一起，由碼頭向海面方向望去，分別為第一艘香港籍貨船“CY”，該船船艏向南；第二艘為本地漁船“FX”，第三艘為香港籍漁船“FY”，兩艘漁船船艏向北；

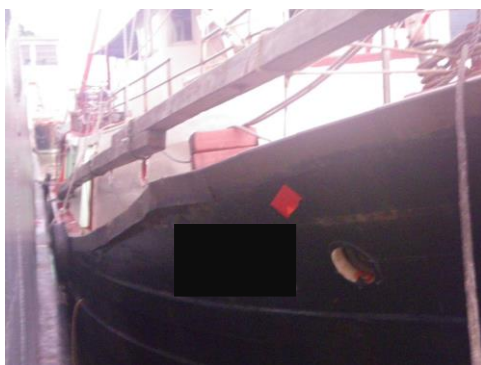
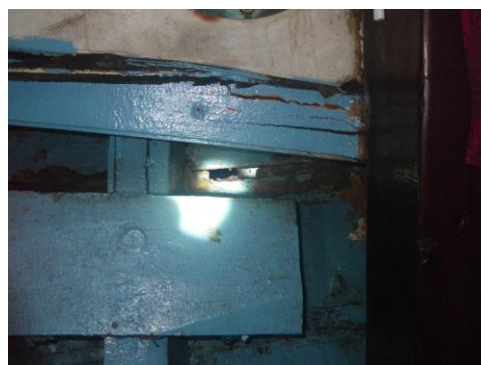
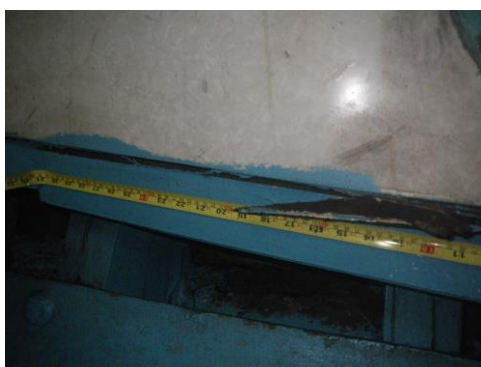
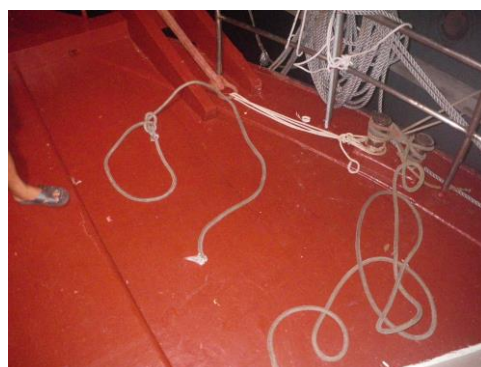
5.4 漁船“FX”受損情況

- .2 內港第 28 號碼頭兩艘漁船船上人員表示救援船“RX”船速較快，其船艉浪導致附近靠泊之船舶劇烈搖晃；漁船“FX”與漁船“FY”船上分別有繫纜斷開，而“FX”與其右舷繫綁在一起之貨船“CY”發生擦碰，造成“FX”船體受損；
- .3 澳門內港第 27 號碼頭營運公司主管供稱，當時其在第 27 號碼頭旁安排貨船“CZ”進行落貨，及後見救援船“RX”駛至第 28 號碼頭對開，船艉浪頗大，於是呼叫貨船“CZ”上的人員暫停工作，“RX”駛經後，靠泊在第 28 號碼頭的三艘船舶受其浪湧影響，有劇烈搖晃的情況，其中兩艘漁船船艙有所偏離貨船“CY”。及後，待海面回復較平靜後他才重新安排靠泊在 27 號碼頭之貨船“CZ”船上人員繼續工作；
- .4 海事及水務局快艇“SX”駕駛員表示，其駕駛快艇在青洲塘出發後，跟隨在救援船“RX”後方航行前往嘉樂庇大橋附近海面，感覺“RX”船浪較平常進出內港航道時大；
- .5 由 VTS 提供裝設於內港南舢舨碼頭的閉路電視(CCTV)錄像資料顯示，救援船“RX”航行經過內港南舢舨碼頭時，航速約為 11 節，與其通過內港第 28 號碼頭時之航速相若，而其產生的船浪對靠泊內港碼頭之船舶在停泊安全方面產生一定程度影響。
- .6 綜合上述的資料，顯示救援船“RX”以約 11 節的航速，航行於內港航道，其產生的船浪較大，足以對靠泊內港碼頭之船舶在停泊安全方面產生影響。

海事及水務局當值檢驗人員於 2016 年 6 月 6 日對相關船舶進行檢驗後，發現漁船“FX”右舷船艙受損，艙艙各有一直徑約 20mm 的系纜破斷；而靠泊在漁船“FX”右舷的貨船“CY”，其船右舷船艙護舷大根及舷牆角隅均有經擦碰後留下的油漆痕跡，與漁船“FX”右舷船艙的受損位置脗合。

- 7.1 建議如有內港以外適合可用之停泊地點，執行單位應考慮將較大型之救援船舶安排停泊在內港範圍以外，儘量避免較大型之救援船舶在執行緊急公務時，駛經有大量漁船及小艇停泊和活動之內港航道，減少對內港船舶之影響。在具備變更較大型救援船舶的停泊地點前，有關救援船在執行搶險救援行動須經過內港時，應加以注意周邊環境，密切進行安全評估及謹慎操作，儘量減少救援船艉浪對周邊海面環境產生負面影響；
- 7.2 執行單位亦應制定內部工作指引，讓負責駕駛相關救援船舶的駕駛人員可更清晰地了解到，執行搶險行動時應考慮的各方面安全事項；
- 7.3 執行單位應考慮改善對內港船舶的停泊管理，加強監督和檢視靠泊內港碼頭的船舶遵守海事及水務局第 1/98 號告示中，對船舶靠泊數量和寬度的限制。
