# 海上安全調查報告

2016年3月8日

內港第 PI-4 號航標被船舶撞損事故

海事及水務局

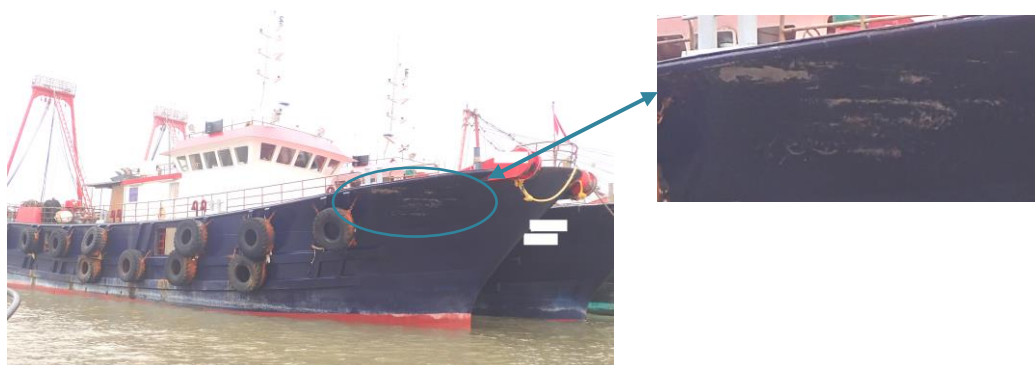
圖 5.1.3a

5.1.3 根據航標中心的報告於 2016 年 3 月 8 日在涉事現場拍攝到漁船“FX”的相片顯示，該船右舷船艙近船艙甲板下方的深藍色船殼板表面出現刮痕及掉漆的情況（詳見圖 5.1.3a），及其掉漆位置露出的船殼鋼板未有明顯的銹蝕來看，估計擦痕為近期產生，此外，調查人員於 2016 年 4 月 5 日對漁船“FX”進行檢查時，發現該擦痕位置長約 3 米寬約 2 米，擦痕最高點離水面約 4.5 米，與第 PI-4 號航標頂標離水面的高度相若。

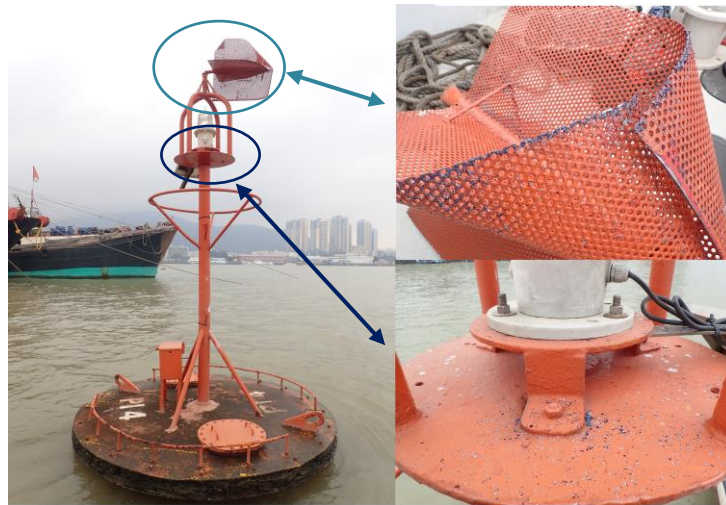
圖 5.1.3b

5.1.4 根據航標中心在 2016 年 3 月 8 日檢查第 PI-4 號航標受損的圖片顯示（詳見圖 5.1.3b），航標頂標出現變形，位於航標燈支架頂上一連接頂標的连接杆出現接近 90° 的彎曲，變形的紅色頂標上留有深藍色的油漆，而航標燈燈台上亦留有深藍色的漆皮碎；由航標受損的情況來看，該航標頂標曾經與另一個表面塗有深藍色油漆的物體發生擦碰。

5.1.5 綜上所述，根據漁船“FX”錨泊時與第 PI-4 號航標之間的位置、漁船“FX”在該航標附近錨泊的時間、船殼擦痕離水面高度與船旁 PI4 航標頂標受損離水面高度、船殼掉漆顏色與航標頂標上留有的油漆及漆皮的顏色等情況，相信漁船“FX”在 2016 年 3 月 7 日黃昏至 3 月 8 日清晨在內港南舢舨碼頭對開錨泊期間，該船右舷船艙與第 PI-4 號航標曾經發生擦碰。
