# 海上安全調查報告

2016 年 11 月 17 日

## 散貨船與漁船碰撞事故

海事及水務局

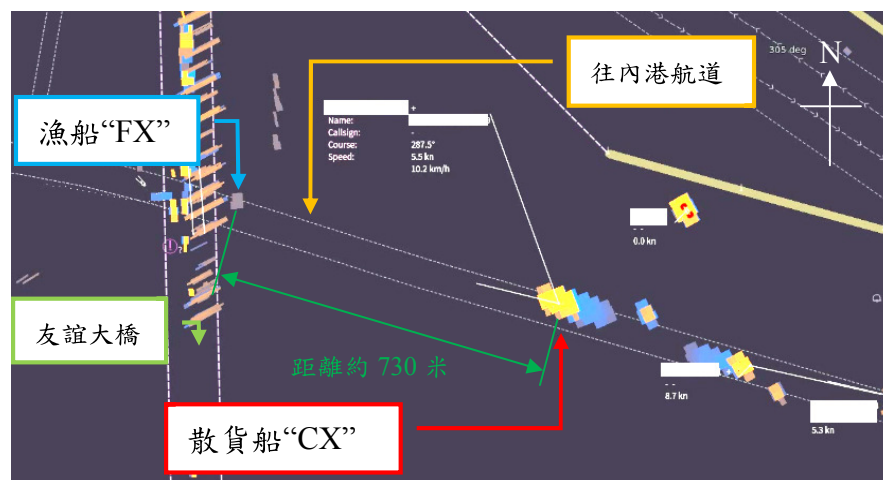
- 4.3 據漁船“FX”船員所述，2016 年 11 月 17 日晚上漁船 “FX”由內港捷安碼頭開往廣東萬山捕魚，航經往內港航道出港，在穿越友誼大橋橋孔後，不久船長見前方船艙方向有一盞綠燈，隨即開啟射燈，向前方展示閃光信號及右轉，期間沒有改變航速，及後見前方本船船艙方向的綠燈往本船左舷偏移，並見該盞綠燈逐漸迫近，最後發現為一艘砂船，該砂船船艙隨即與漁船 “FX”左舷發生碰撞，漁船“FX”船上有 3 人員受傷。
- 4.4 由 M/VTs 的雷達系統顯示，2016 年 11 月 17 日約 21:21:05 時漁船“FX”經往內港航道出港，當時剛穿越友誼大橋橋孔，散貨船“CX”在友誼大橋以東靠航道進港方向右側朝進港方向航行，兩船相距約 730 米的位置(見圖 1)。

圖 1 - 2016 年 11 月 17 日 21:21:05 時的雷達系統截圖

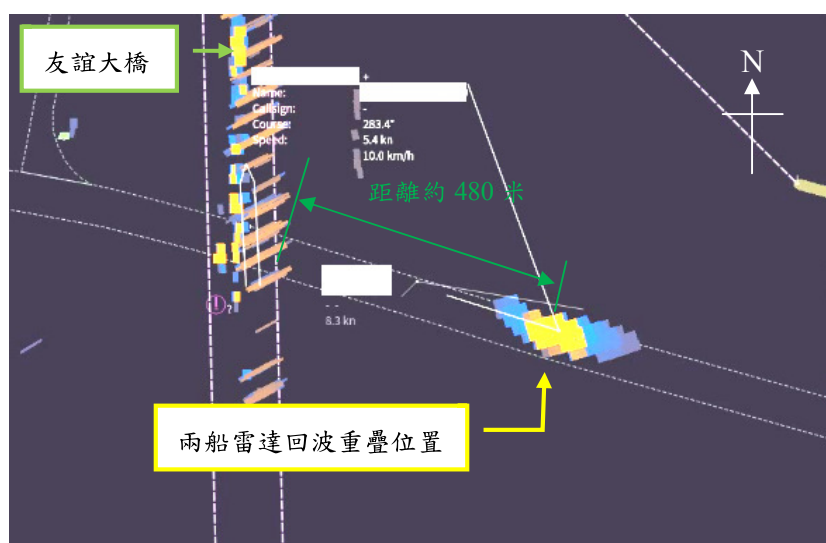
- 4.5 其後散貨船“CX”和漁船“FX”的雷達回波影像逐漸接近，約 21:22:48 時兩船的雷達回波影像出現重疊，重疊概位在北緯 22°10.738'、東經 113°34.113'，該位置距離橋孔約 480 米(見圖 2)。

圖 2 - 2016 年 11 月 17 日 21:22:48 時的雷達系統截圖

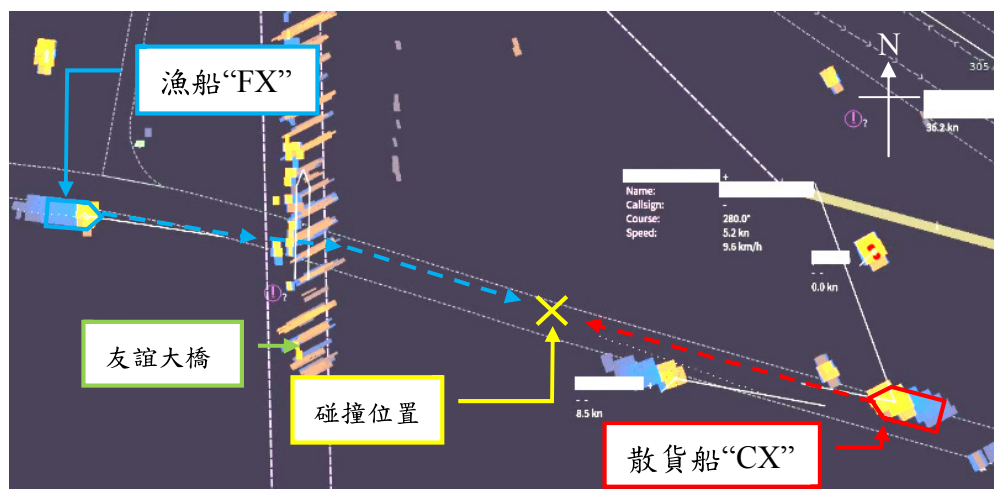
- 1 散貨船“CX”在事發前，一直靠往內港航道進港方向右側朝進港方向航行，航速約 5.4 節。
- 2 漁船“FX”在友誼大橋以西沿航道出港方向右側朝出港方向航行，當穿越友誼大橋橋孔後，未有修正其航向至正確出港方向航行，並駛入了航道進港一側的航路。
- 3 漁船“FX”及散貨船“CX”的模擬航行路徑見圖 3。兩船於 2016 年 11 月 17 日約 21:22 至 21:23 時在往內港航道友誼大橋橋孔以東發生碰撞，碰撞概位在北緯  $22^{\circ}10.738'$ 、東經  $113^{\circ}34.113'$ 。

圖 3-涉事船舶的模擬航行路徑

行，按照《避碰規則》第 9 條第 1 款“沿狹水道或航道行駛的船舶，只要安全可行，應盡量靠近其右舷的該水道或航道的外緣行駛”的規定。就本次事故未有證據顯示碰撞事故前約 2 分多鐘內，在涉事兩船之間有其他船舶需要漁船“FX”作出避讓行為，以致漁船“FX”有必要不靠近其右舷的該航道之外緣行駛。

- 7.1 本報告副本須送交涉事船舶經營人或船東，讓他們知悉這宗海上事故的調查結果。
- 7.2 建議涉事船舶經營人及船東應採取正確措施，確保：
  - .1 漁船船東應注意澳門港口的規定，沿航道正確的一側進出澳門港口；
  - .2 貨船及漁船船舶經營人應加強為其船員對《避碰規則》的培訓；
  - .3 貨船船舶經營人或船長應管理好船舶，在船舶開航前應滿足一切適航的條件，包括燈號設備的展示及確保船員適任證書處於有效期內。

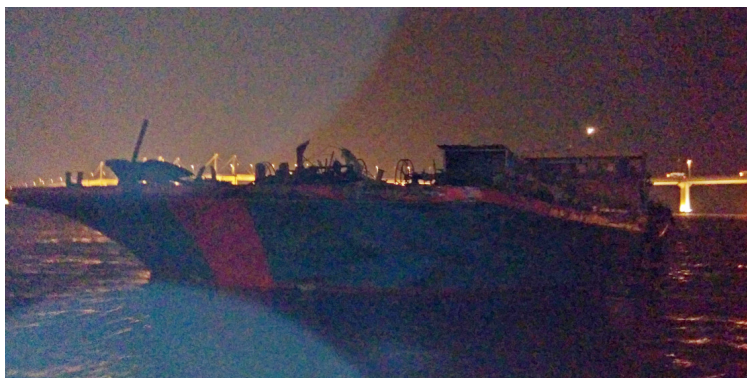
船艏左舷距離水面以上位置約 0.5 米至 1.5 米處的船殼板及左舷船艏主甲板面均有擦痕，另有一個繫纜樁破損脫落，以及大量木碎和少量鋼塊鋼枝散落在主甲板表面，艏燈失效，艏尖艙後儲物艙的左舷艙底出現輕微入水情況，檢驗時已用布料及木方進行臨時封堵(由船長事故報告顯示，該處入水在碰撞事故前已出現，並在事發當日約 1700 時已進行臨時維修)。此外，在調查過程中亦發現該船前桅杆已被拆除。

圖 4 -散貨船“CX”船艙相片

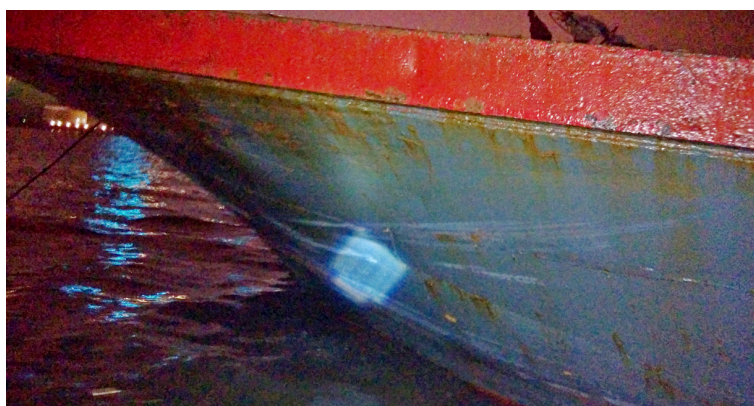
圖 5 -散貨船“CX”左舷船艙相片

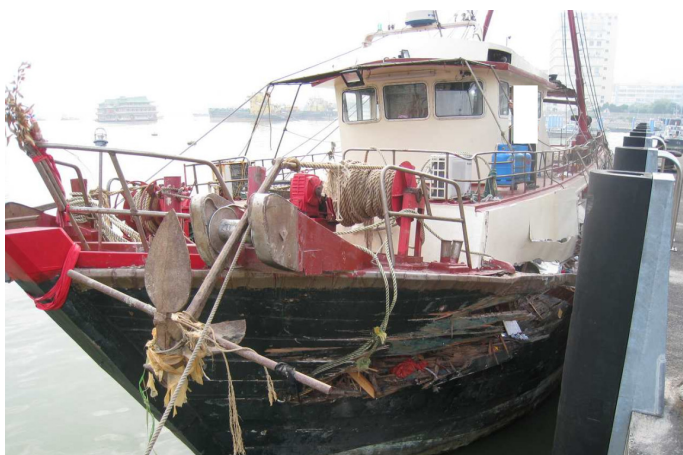
左舷主甲板以上至駕駛甲板之間的船殼及玻璃纖維圍壁均有不同程度的損壞及破穿，受損範圍由船艙儲物艙左後側開始，經過左舷前、後兩間船員休息室，再延伸至船員休息室後方的走道。另外，鋼質起重桅杆、木質“蝦突”、鋼索亦有受損，桅杆上有一盞環照燈鬆脫，船艙欠艙燈，主甲板以下各艙未見有入水的情況。

圖 6 -漁船“FX”船艙的受損相片

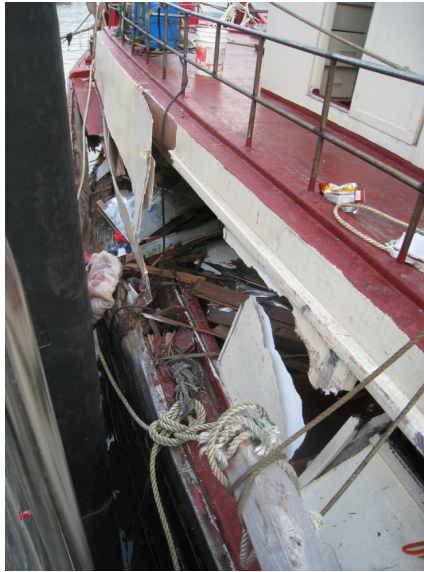
圖 7-漁船“FX”左舷玻璃纖維圍壁的受損相片

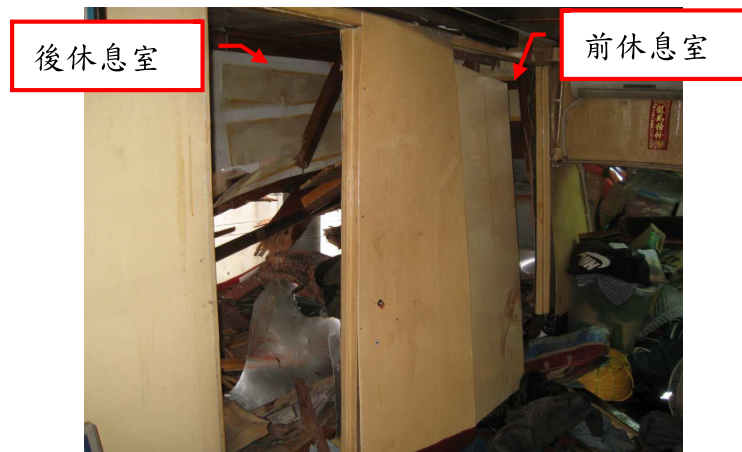
圖 8-漁船“FX”左舷前、後休息室的受損相片
