# 海上安全調查報告

2021年1月30日

一般乾貨船與散貨船碰撞事故

海事及水務局

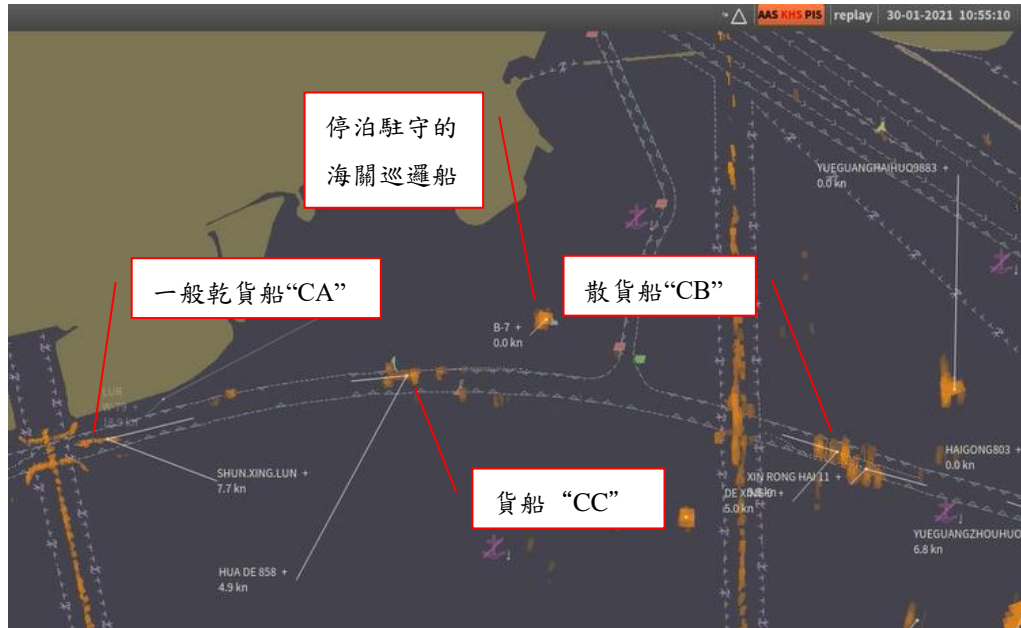
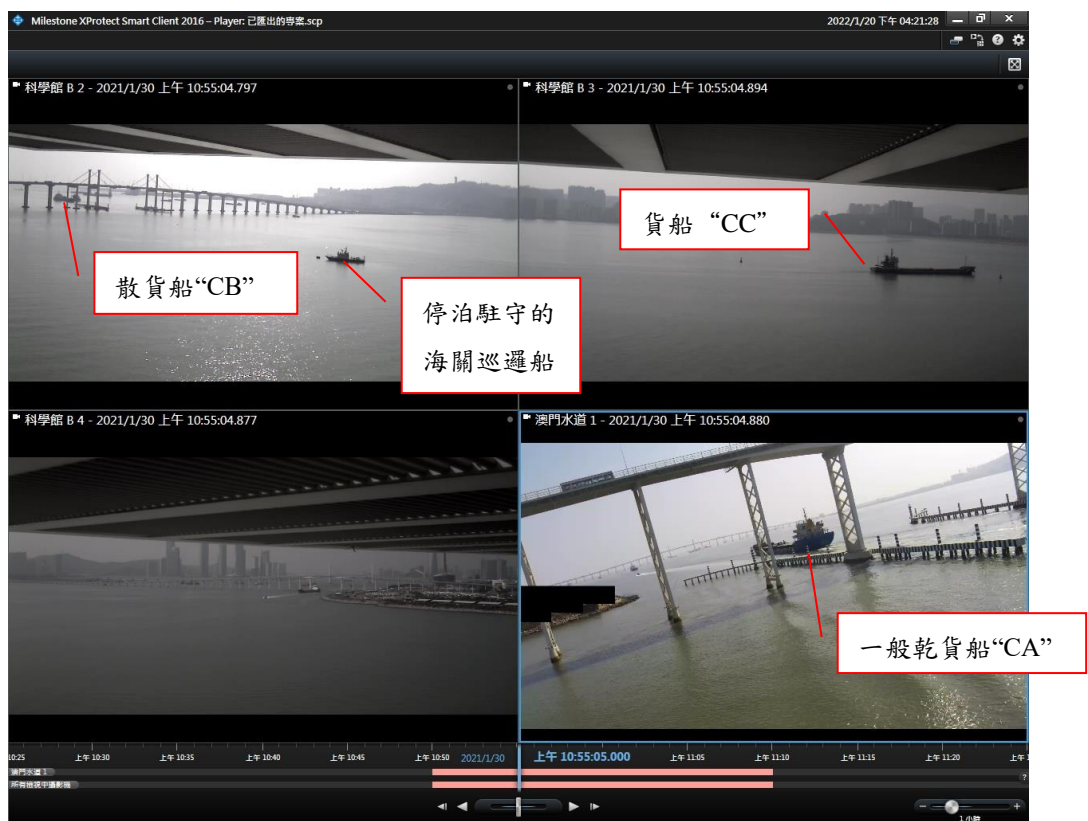
- 4.3 雷達及 CCTV 系統記錄
- 由 M/VTS 提供的雷達系統記錄於 2021 年 1 月 30 日約 10:55:10 時，一般乾貨船“CA”沿澳門水道出港方向通過嘉樂庇大橋，航速約為 7.7 節；另一方面，散貨船“CB”沿澳門水道進港方向航行至友誼大橋以東約 100 米，航速約為 5.0 節；於航道內“CA”與“CB”之間只有 1 艘進港船舶“CC”(CCTV 系統顯示該船隻應為貨船，見圖 3 及 4)，“CC”沿航道進港方向航行至 M13 浮標以南，速度約為 4.9 節；

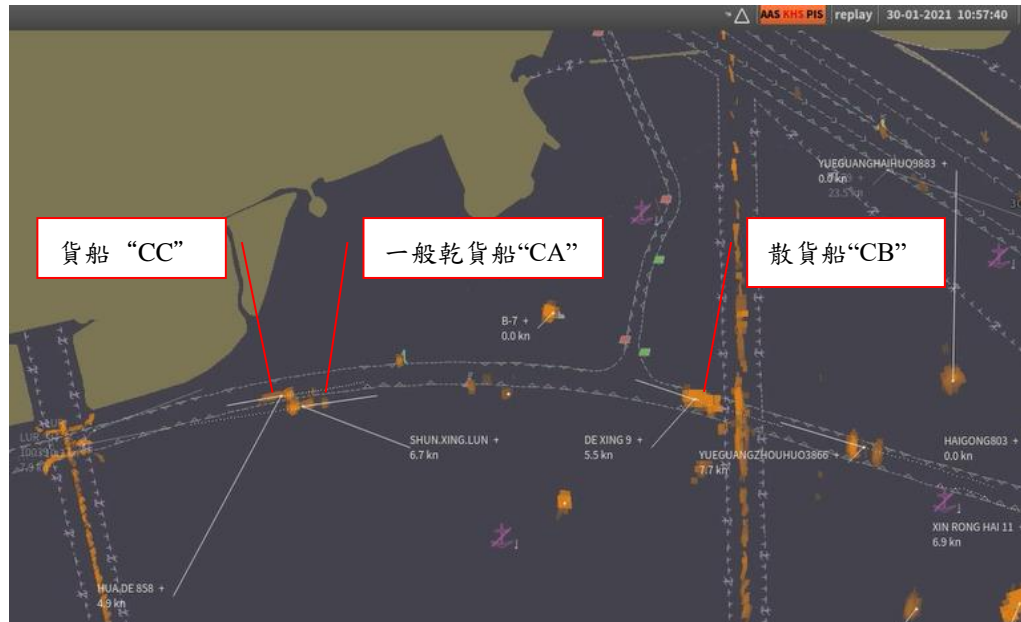
- 約 10:57:40 時，一般乾貨船“CA”沿澳門水道出港方向(處於航道外)航行至 M14 浮標以西約 300 米，航速約為 6.7 節，與航道內沿進港方向但靠左側航行的貨船“CC”會紅火通過而駛出了航道航行；散貨船“CB”則沿澳門水道進港方向通過友誼大橋，航速約為 5.5 節；航道內“CA”與“CB”未見有其他船舶(見圖 5 及 6)。

圖 5： 2021 年 1 月 30 日 10:57:40 雷達記錄

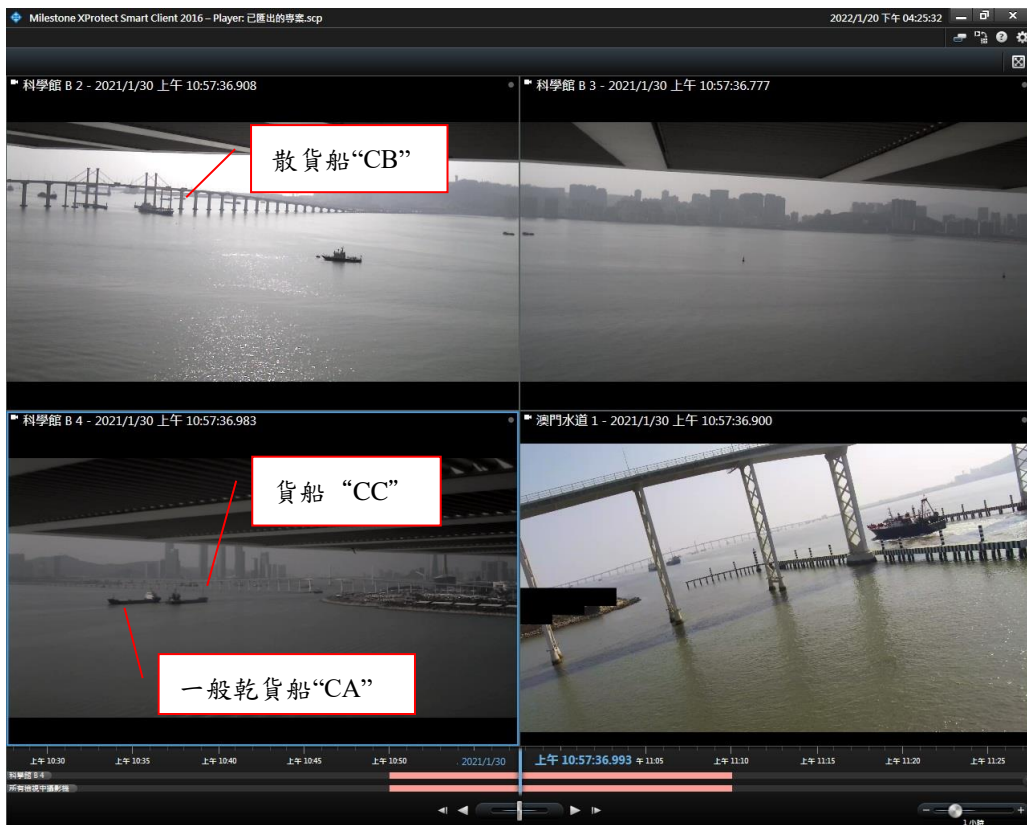
圖 6： 2021 年 1 月 30 日 10:57:36 CCTV 記錄

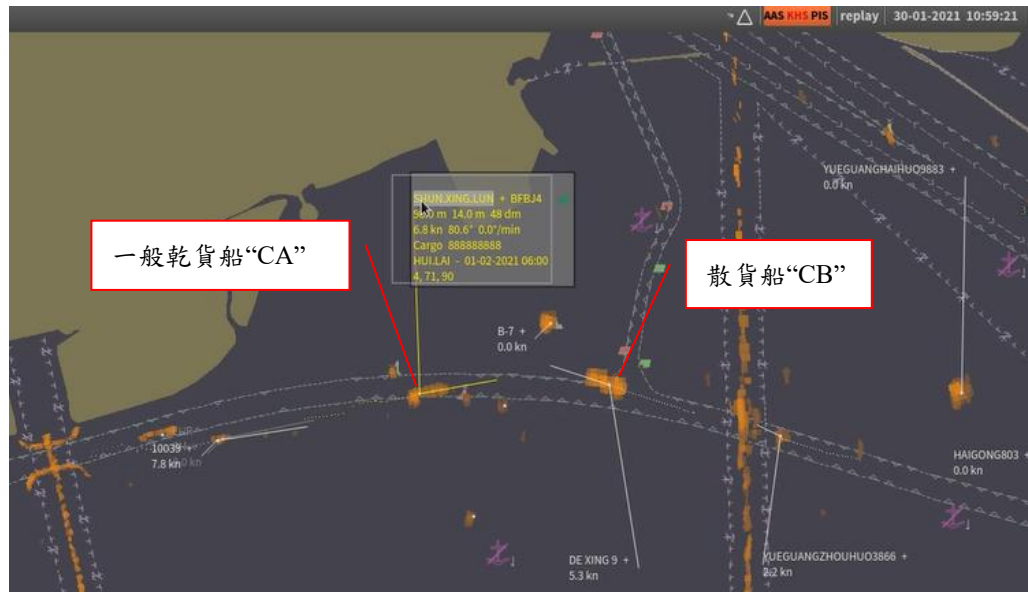
- 約 10:59:21 時，一般乾貨船“CA”駛回航道內(航速約 6.8 節，航向 80.6° 指向航道出港方向左側)航行至 M14 浮標以西約 100 米；散貨船“CB”沿航道進港方向右側(航道邊緣)航行至外港後備航道入口附近，航速約 5.3 節(見圖 7 及 8)；經比對後發現“CA”與“CB”在澳門水道航道內並沒有其他船舶阻隔，而 M14 號浮標以南附近航道外有一艘小船，但與“CA”船員描述在駛過 M14 浮標後(與前方“CB”距離約 100 米)，便左轉向避讓小漁船的說法不符。

圖 7：2021 年 1 月 30 日 10:59:21 雷達記錄

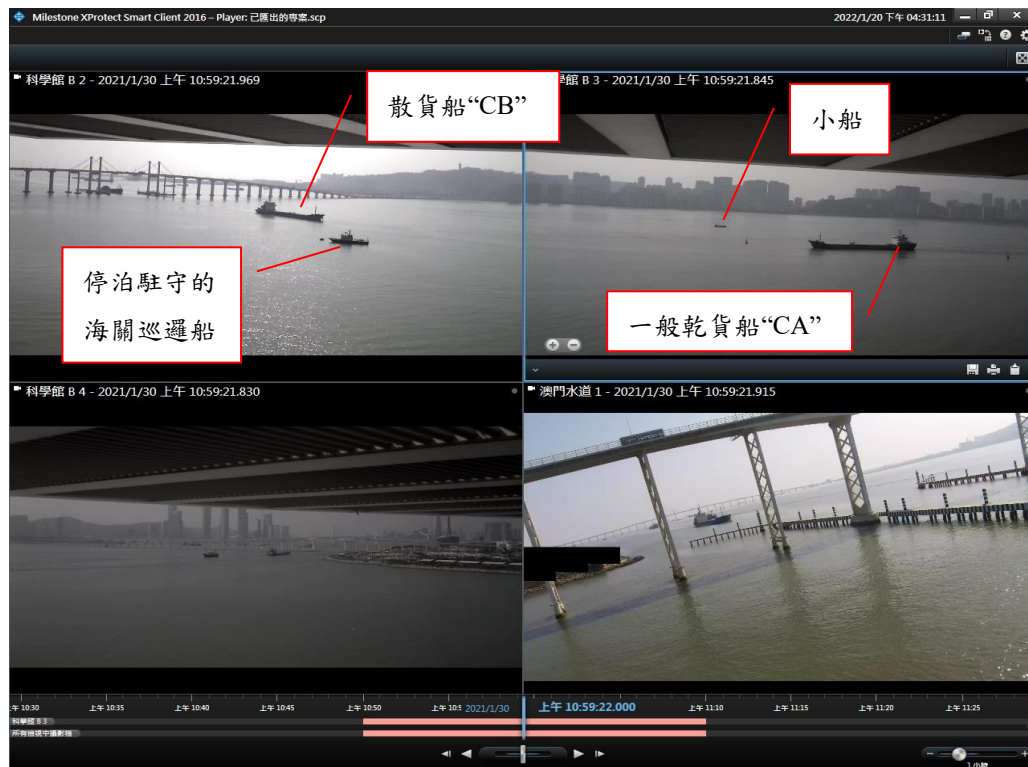
圖 8：2021 年 1 月 30 日 10:59:21 CCTV 記錄

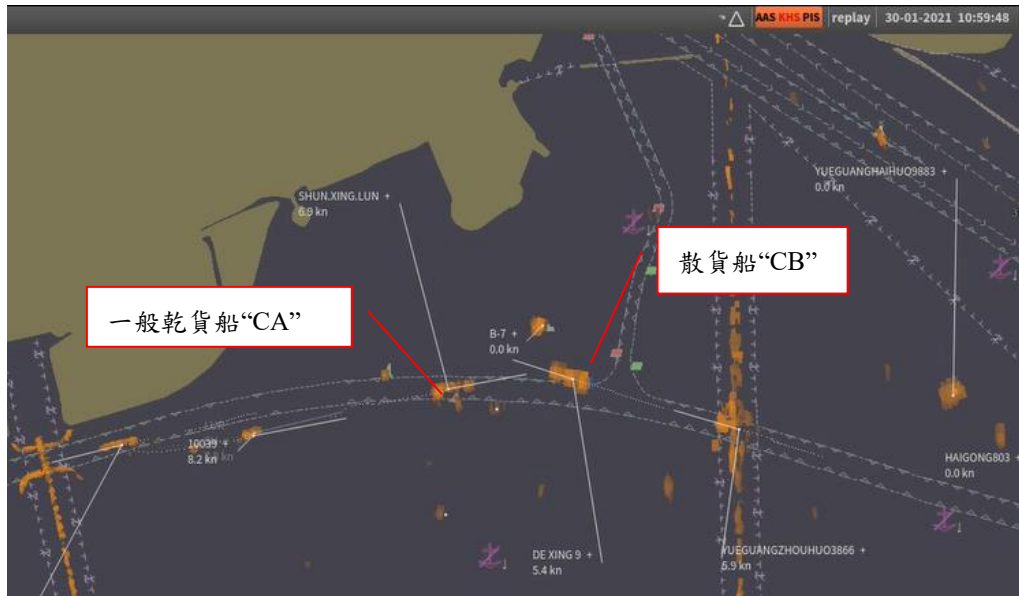
- 約 10:59:48 時，一般乾貨船“CA”沿澳門水道出港方向（於航道中間位置）航行至 M14 浮標以北，航速約為 6.9 節，航向未有明顯轉變；散貨船“CB”則沿航道進港方向右側(航道邊緣)駛過外港後備航道入口，航速約為 5.4 節（見圖 9 及 10）。

圖 9：2021 年 1 月 30 日 10:59:48 雷達記錄

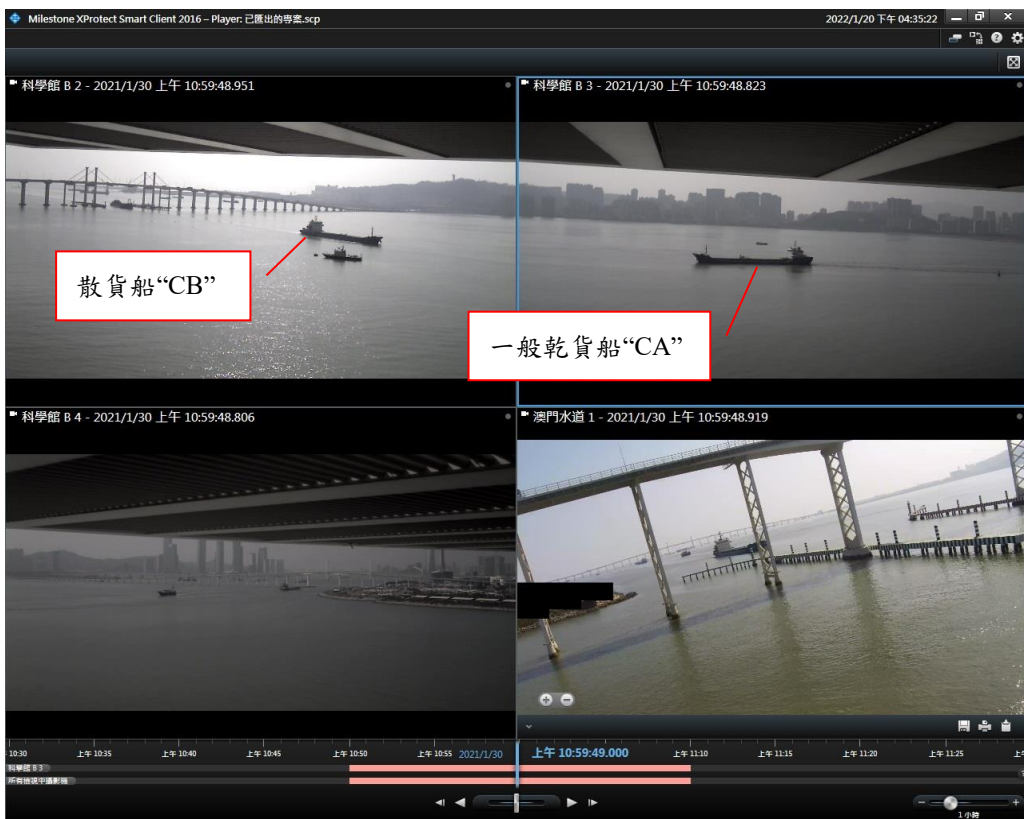
圖 10：2021 年 1 月 30 日 10:59:48 CCTV 記錄

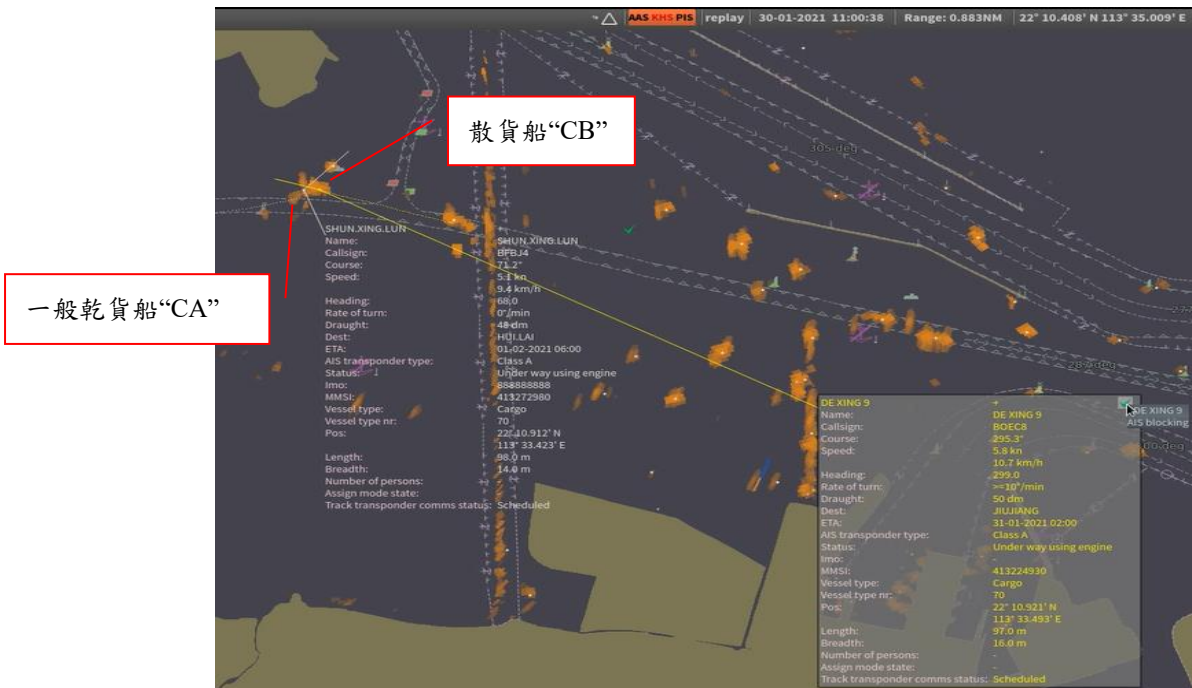
- 約 11:00:38 時，一般乾貨船“CA”與散貨船“CB”的雷達影像重疊前，“CA”的航速約為 5.1 節，“CB”的航速約為 5.8 節，兩船處於航道靠北一側(見圖 11 及 12)。

圖 11：2021 年 1 月 30 日 11:00:38 雷達記錄

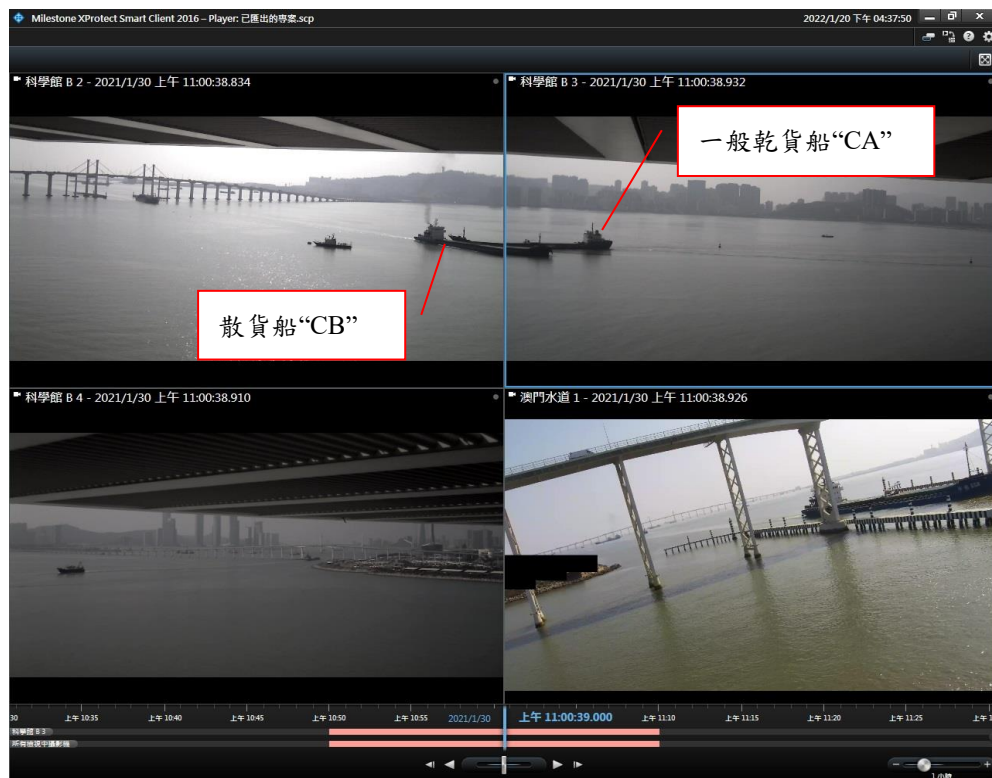
圖 12：2021 年 1 月 30 日 11:00:38 CCTV 記錄

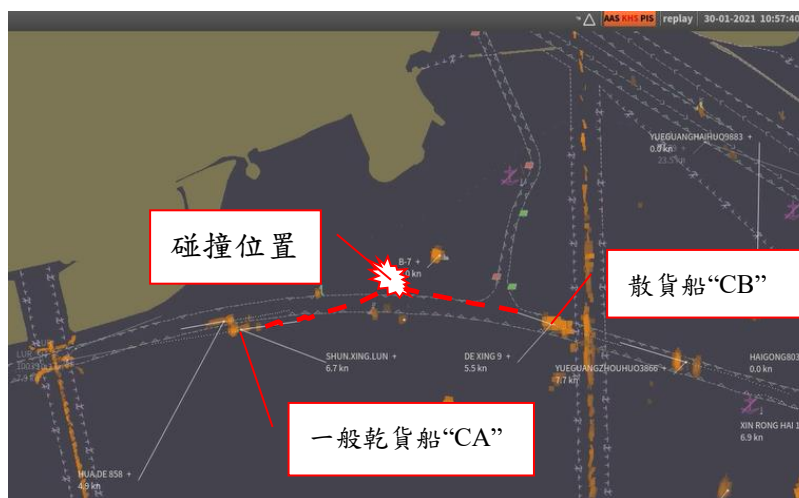
根據海事及水務局資料，事發時為漲潮，潮高約 2 米，海圖標示航道維持深度為 3.5 米，即航道水深約為 5.5 米，按照兩船船長事發後提交的資料，兩船的實際吃水均大於當時實際水深，兩船航行計劃中均沒有預留富裕水深。而一般乾貨船“CA”與貨船“CC”會紅火通過後，在 M14 號浮標前從航道外駛回航道內時與散貨船“CB”的距離只有約 300 多米，“CA”船長未有充分考慮船隻在重載及航道水深不足情況下對舵效之影響，以致未能使用適合當時環境並產生足夠舵效的安全航速成功轉向，造成與“CB”有碰撞危險的緊迫局面。

圖 13：涉事船舶的航跡路徑

- 7.1 本報告副本須送交涉事船舶經營人或船東或其他有關單位與部門，讓他們知悉這宗海上事故的調查結果。
- 7.2 建議涉事船舶經營人及船東應採取正確措施，確保：
- 船舶在進出港時應預先制定良好的航行計劃，預留足夠的富裕水深，特別是重載的情況下，可使船舶在具備充足安全的通航條件下航行；
  - 船上人員需要留意船舶及其附近的海面情況，以便當出現突發狀況時，能採取適合的措施；
  - 船舶在進行出入港申報時，必須如實申報船舶實際吃水情況；
