海上安全調查報告

2022年4月25日

內港漁船群起火事故

海事及水務局

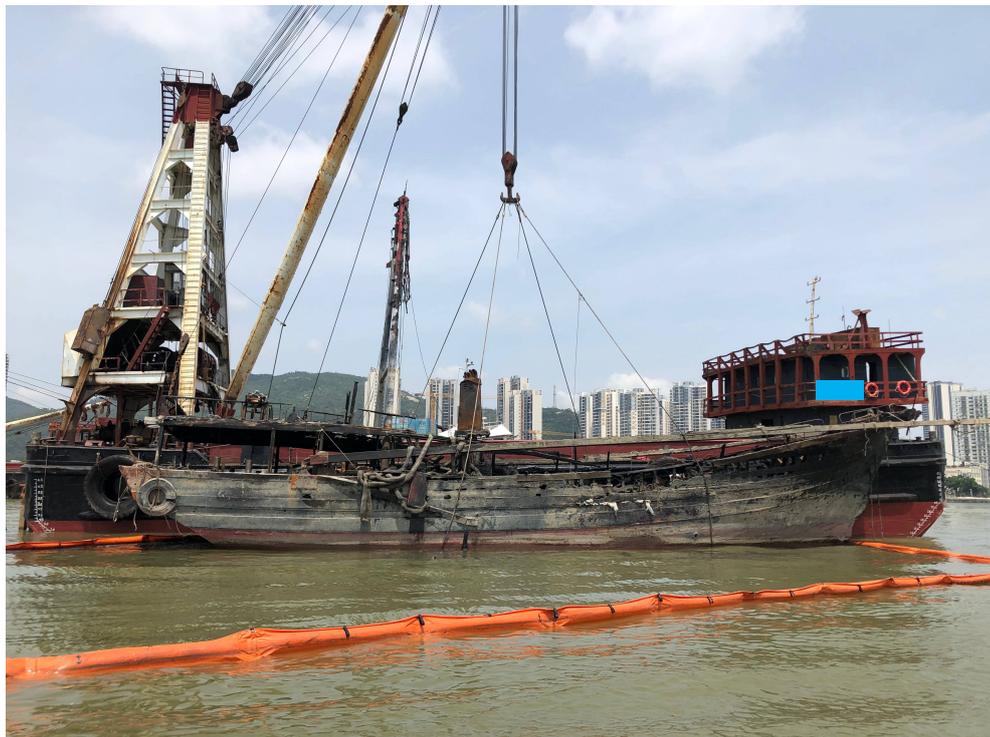
圖 1

- (1) 駕駛室甲板層由船艏至船艉方向均嚴重燒毀，除位於駕駛室後方的煙囪、人字桅架及艉棚頂外，其餘的駕駛室甲板，連同整個駕駛室基本上已燒毀缺失，部份燒毀的碳化結構件散落到主甲板層，而艉棚頂前端亦有下塌的情況。
- (2) 主甲板層與駕駛室甲板層之間除了船艏機艙入口處尚有小部份金屬支架和煙囪，位於兩舷的木柱(蝦突)以及殘缺不一的碳化支撐柱外，其他室內的內側分隔、兩舷船殼外板與駕駛室甲板下層之間的艙室圍板亦已燒毀缺失；另外，主甲板以上兩側的船殼外板有不同程度的損毀，部份更出現破穿，位於煙囪後方及兩側通道有小部分倒塌的殘餘結構，而艉棚頂的橫樑結構及兩舷肋骨木質結構件亦有不同程度的燒毀。
- (3) 機艙內主機表面及室內均佈滿淤泥，金屬燃油櫃及兩側的木質艙壁有脫漆，艙內尚見有少量積水。
- (4) 主甲板面以上，船上所有設備基本已燒毀。

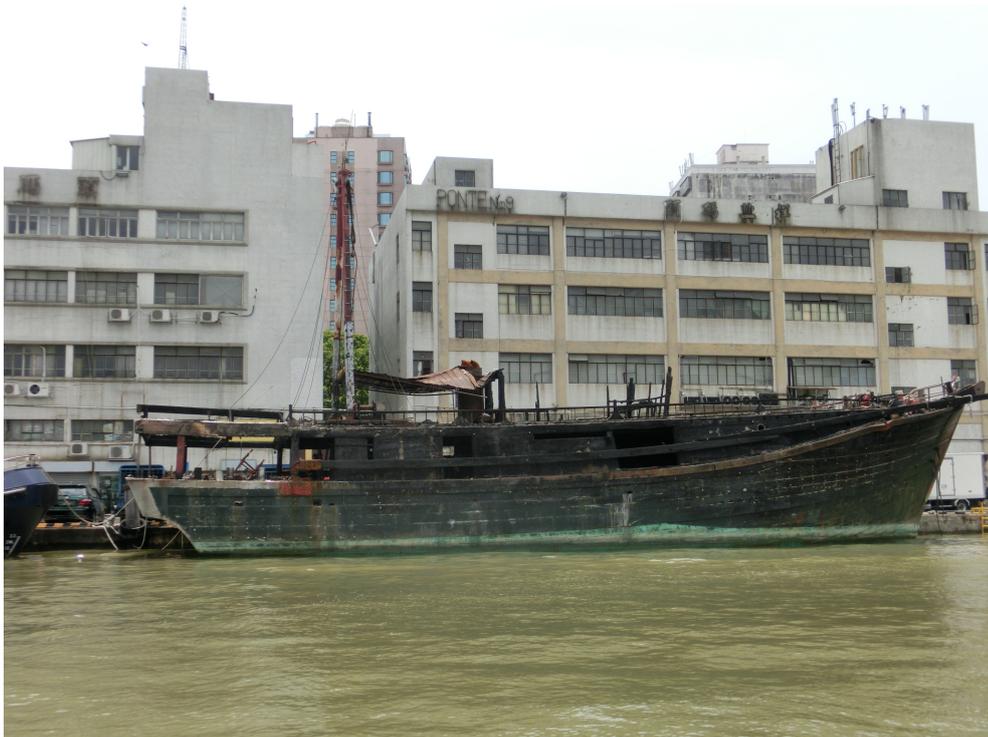
圖 2

- (1) 駕駛室甲板層由船艏至船艉均嚴重燒毀，包括駕駛室後方的煙囪、分體式冷氣、艉棚頂上的纜索及其上方的擋雨篷、人字架等設備，以及兩旁的木質圍欄及整個駕駛室。僅剩餘小部份嚴重焚毀的碳化框架、駕駛室後方被燒過的煙囪和人字架，以及基乎下榻的擋雨篷。
- (2) 主甲板層近左舷船艏的船殼外板有兩處破穿；由船艏延伸至船艏近船艉方向的圍閉艙壁、兩舷的側圍板及木柱(蝦突)等木質結構均已嚴重燒毀及破損；另外，由船艏往船艉各艙室及處所，包括艏儲物艙、左右舷船員住艙及通道、船員住艙後的生活處所、神位及其後方的機艙棚、廁所以及船艉作業空間均有嚴重焚毀，位於各艙室及處所的木質支柱及橫樑結構均有嚴重碳化情況，艉棚頂已嚴重燒毀及破穿，以及近船艉的絞纜機及船艏左舷的煮食爐具等亦已損壞。
- (3) 主甲板以下兩舷船殼板均有輕微燻黑情況。
- (4) 機艙內未見有火燒損毀情況，艙內尚見有少量積水。

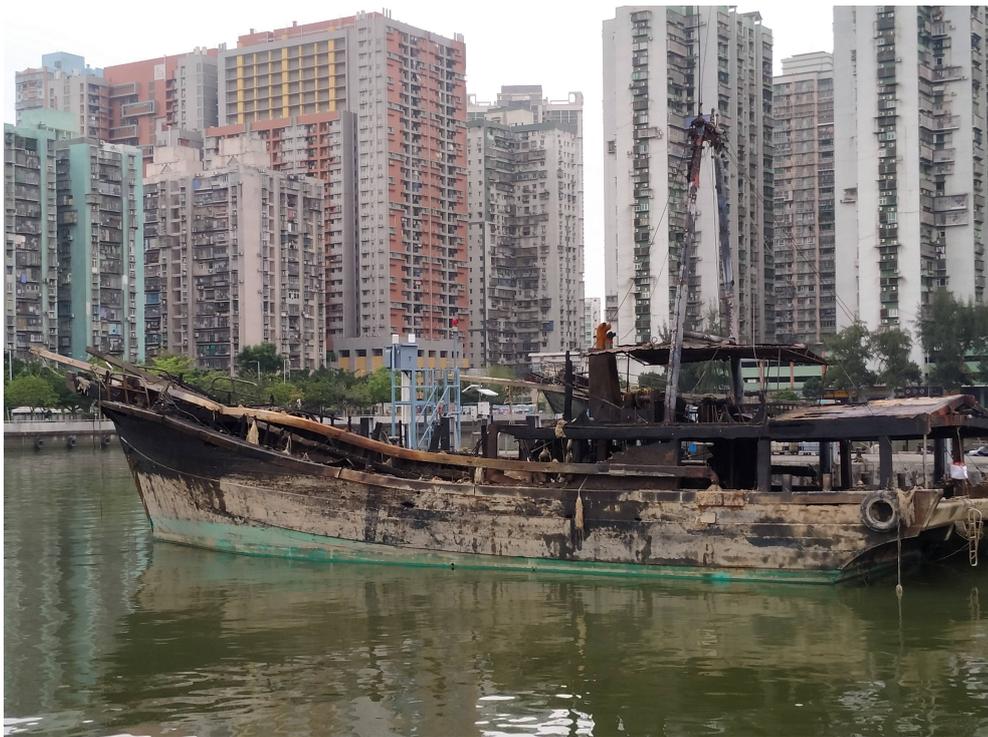
圖 3

- (1) 駕駛室甲板層的上結構，尤其包括整個駕駛室、桅杆及船艙擋雨棚被嚴重焚毀。
- (2) 主甲板滿佈淤泥，受損位置有主甲板的圍蔽處所及圍壁板，尤其位於船艙儲物艙、船艙左舷及右舷船員休息室、休息室後方的生活空間、船艙機艙棚等位置，均有嚴重焚毀的情況；船殼外板方面位於主甲板面以上船艙外板、由船艙延伸至船艙近船艙方向的圍閉艙壁及兩舷側圍板等木質結構均有不同程度的焚毀破穿，其餘位於主甲板左、右舷附近的外板均有火燒及破穿的情況。
- (3) 機艙內未見有火燒損毀情況，艙內尚見有少量積水及淤泥。

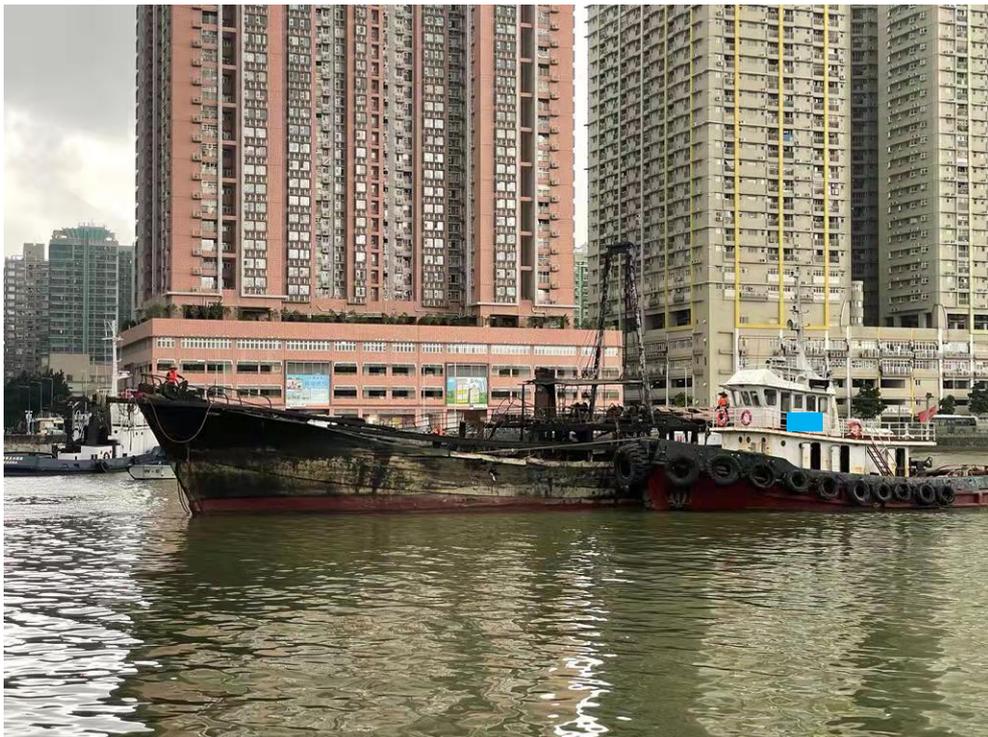
圖 4

- (1) 駕駛室甲板層的上結構，尤其包括整個駕駛室、桅杆及船艙擋雨棚被嚴重焚毀。
- (2) 主甲板層滿佈淤泥，受損位置有主甲板層的圍蔽處所及圍壁板，尤其位於船艙至船艙的圍蔽處所基本已焚毀、船艙機艙棚附近位置有嚴重焚毀的情況，以及船艙後方亦有火損情況；船殼外板方面位於主甲板面以上船艙外板、由船艙延伸至船艙近船艙方向的圍閉艙壁及兩舷側圍板等木質結構均有不同程度的焚毀破穿，其餘位於主甲板左、右舷附近的外板均有火燒及破穿的情況，另外，船艙主甲板下方左舷舷側外板有破損情況。
- (3) 機艙內未見有火燒損毀情況，艙內尚見有少量積水及淤泥。

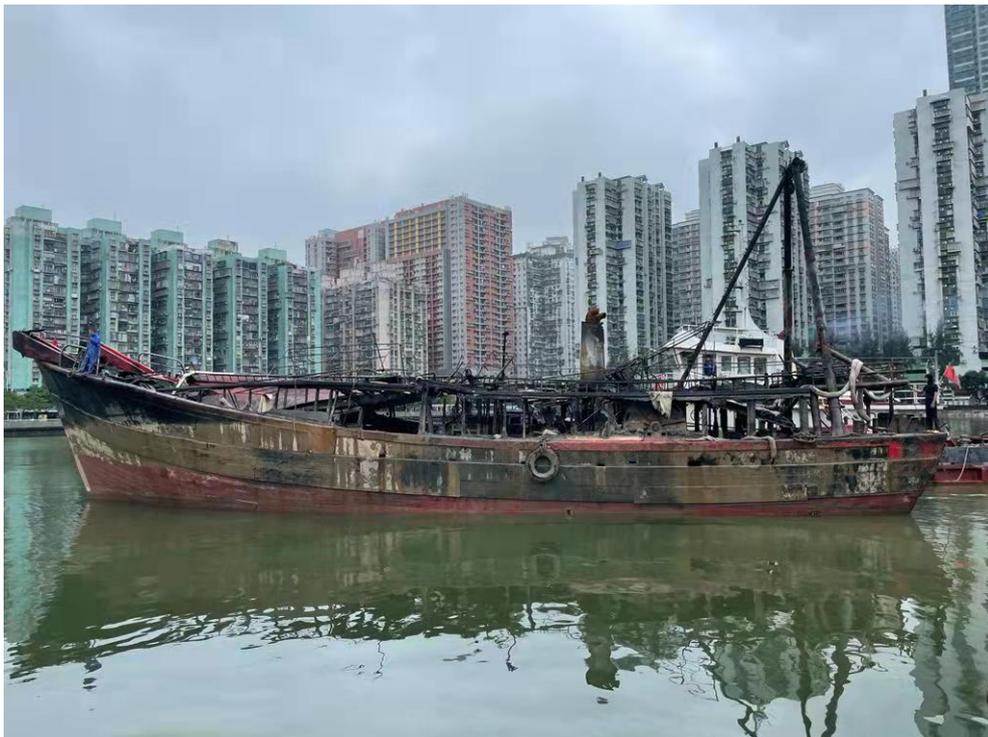
圖 5

- (1) 駕駛室甲板層由船艙至船艙方向均嚴重燒毀，除位於駕駛室後方的煙囪、人字桅架、兩舷小部份駕駛室甲板層、兩旁的木質圍欄及艙棚頂外，其餘大部份駕駛室甲板，連同整個駕駛室基本上已燒毀，部份燒毀的碳化結構件散落到主甲板層，而兩舷小部份駕駛室甲板層及艙棚亦已呈下塌情況。
- (2) 主甲板層佈滿淤泥，船艙儲物艙的船殼外板均有破穿情況，其餘的除了船艙機艙入口處尚有部份金屬支架和煙囪、位於兩舷的殘缺不一的碳化支撐柱，以及機艙後的絞纜機外，其他室內的內側分隔、以及兩舷艙室圍板亦已燒毀缺失；另外，位於煙囪後方及兩側通道有部分倒塌的殘餘結構，而艙棚頂的橫樑結構及兩舷肋骨木質結構件亦有不同程度的燒毀。
- (3) 機艙主機表面及艙壁表面佈滿淤泥及油污，艙內尚見有少量積水。

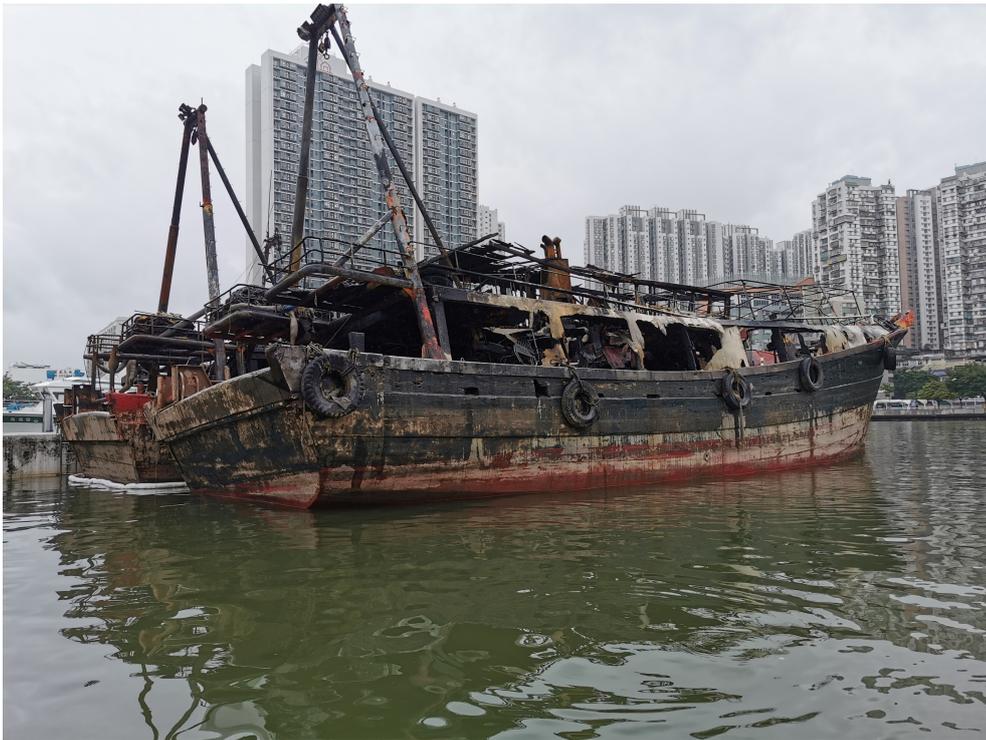
圖 6

- (2) 主甲板層佈滿淤泥，船艙儲物艙的左舷船艙的船殼外板有嚴重破穿情況，其餘的除了船艙機艙入口處部份金屬支架和煙囪、左舷艙室外圍板，以及機艙後的絞纜機外，其他室內的內側分隔亦已燒毀缺失；另外，位於煙囪後方及兩側通道有部分倒塌的殘餘結構，而艙棚頂的橫樑結構及兩舷肋骨木質結構件亦有不同程度的火燒痕跡。
- (3) 機艙主機表面及艙壁表面佈滿淤泥及油污，艙內尚見有少量積水。
- (4) 在檢驗時，該船尚有明顯向左橫傾的情況。

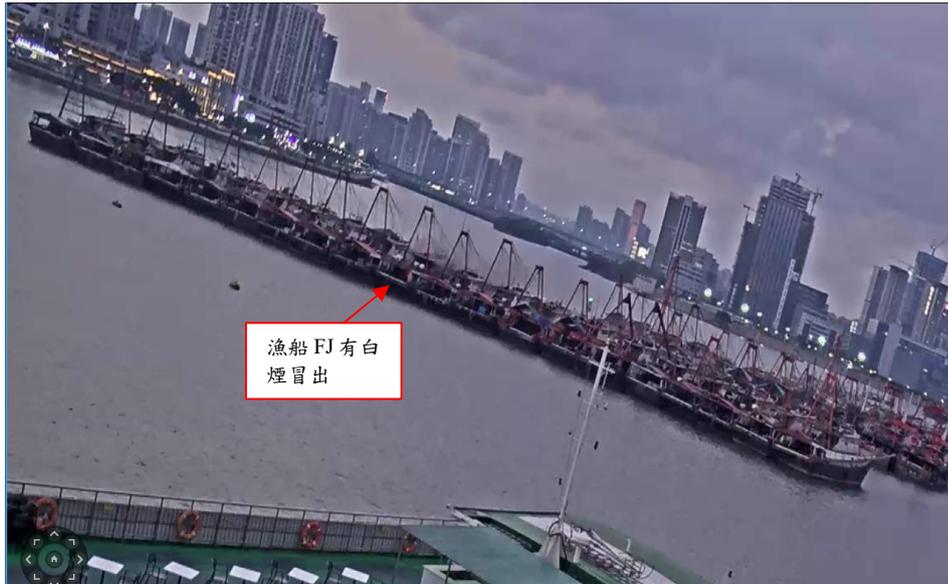
- 4.2 約 18:59:10 時位於內港十六浦索菲特酒店對開的涉事漁船群，其中間位置的漁船“FJ”駕駛室下方的主甲板層有白煙冒出，接著見該船船艙有火光，不到 1 分鐘後便冒出大量濃煙及起火。

圖 10 (CCTV 截圖時間為 2022 年 4 月 25 日 18:59:40)

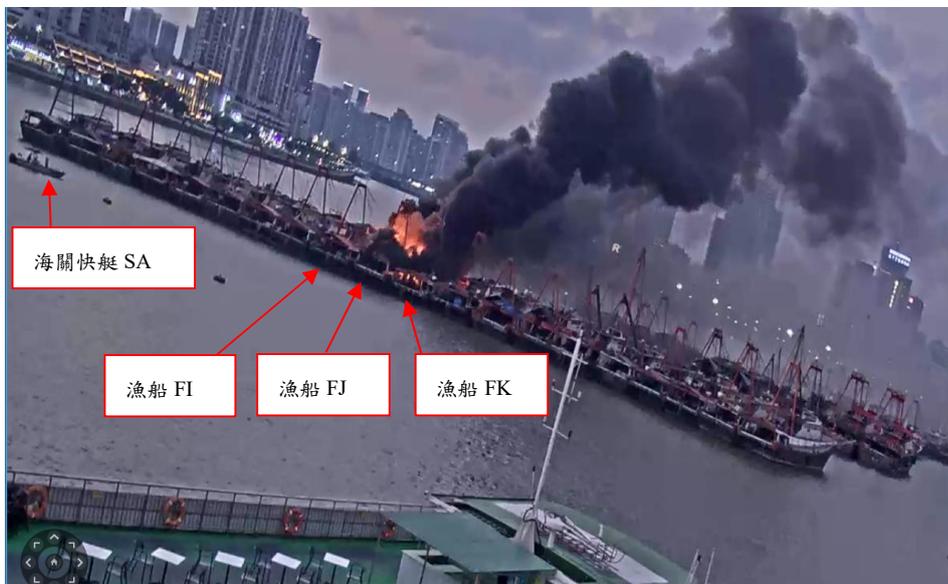
- 4.3 約 19:02 時，漁船“FJ”整個主甲板面的上層建築開始著火並蔓延到其左側的“FI”及右側的“FK”，並有澳門海關快艇“SA”到達現場。約 19:03 時，海事及水務局船舶“DA”船員獲悉事件後，通報 M/VTS 有關漁船火警事故。

圖 11 (CCTV 截圖時間為 2022 年 4 月 25 日 19:02:00)

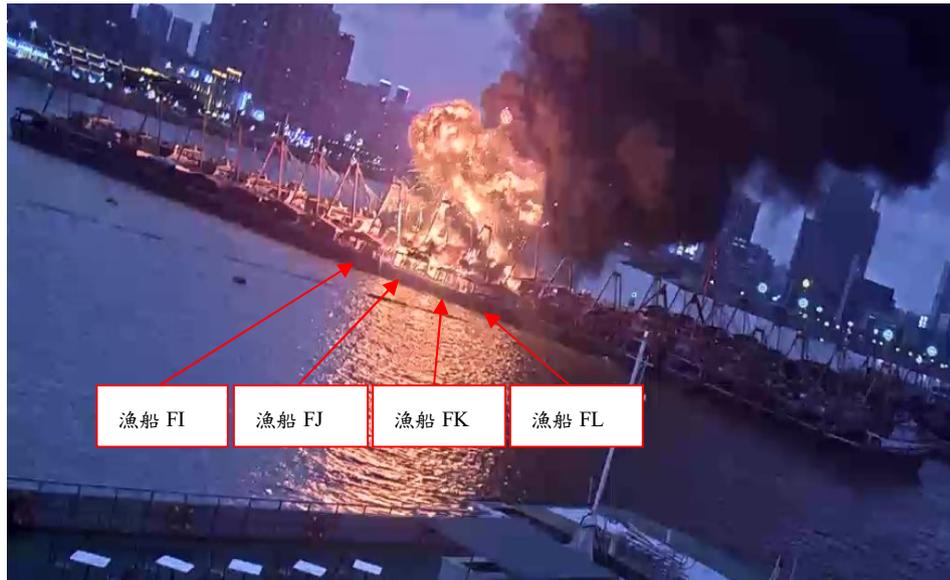
- 4.4 約 19:04 時，漁船“FJ”船舳偏前方發生爆炸，約 1 分鐘後，漁船“FJ”與其左側的“FI”之間再次發生爆炸，並見有火屑飛射到下圖右方的“FL”附近。

圖 12 (CCTV 截圖時間為 2022 年 4 月 25 日 19:04:55)

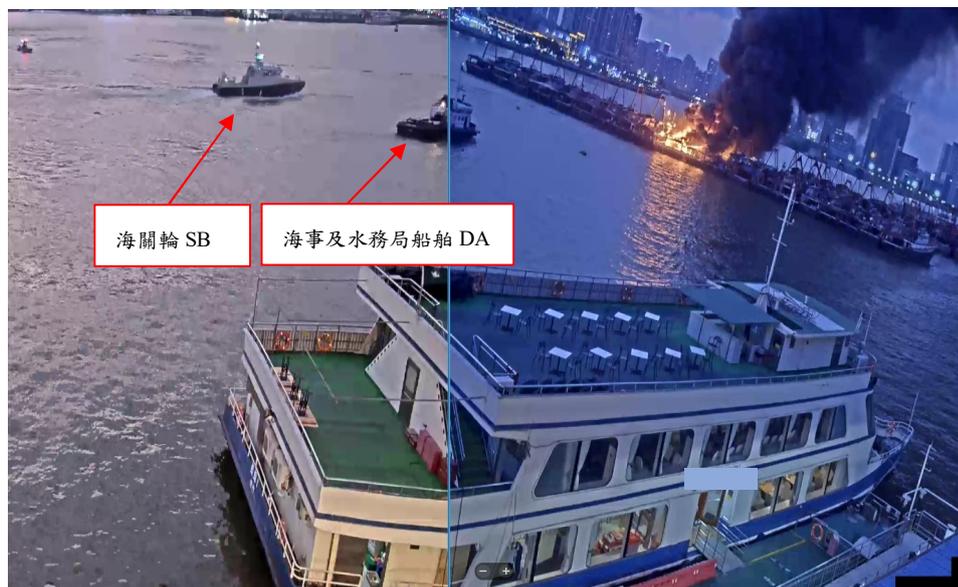
- 4.5 約 19:05:30 時，海事及水務局船舶“DA”及澳門海關輪“SB”駛近起火漁船群的船艙附近，其後開動水炮嘗試滅火。

圖 13 (CCTV 截圖時間為 2022 年 4 月 25 日 19:05:30)

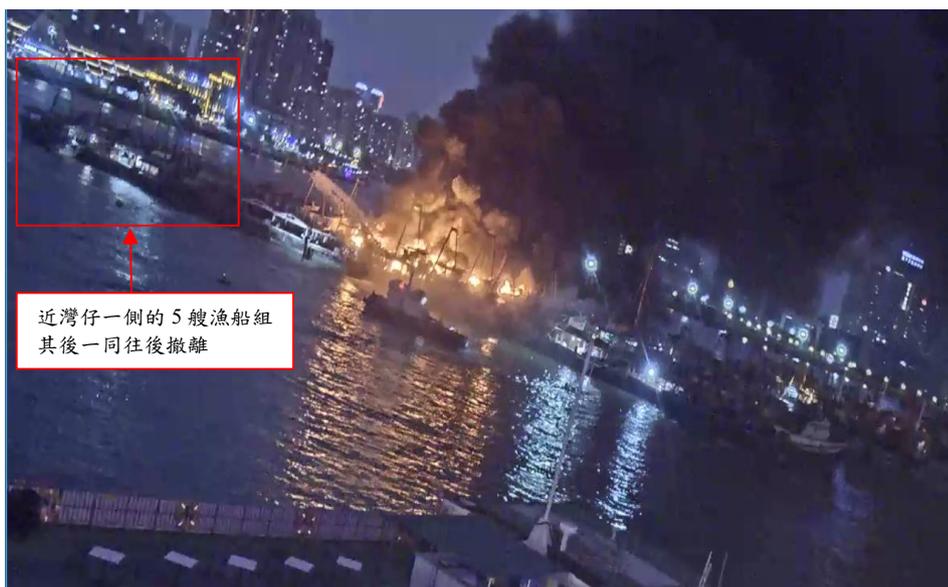
- 4.6 約 19:13 時，位於起火漁船群兩側尚未被波及的漁船先後有舢舨靠近並有人登船，約 19:17 時，近灣仔一側的 5 艘漁船組(從下圖由左至右按序分別為“FA”、“FB”、“FC”、“FD”及“FE”)開始一同往後撤離。

圖 15 (CCTV 截圖時間為 2022 年 4 月 25 日 19:17:18)

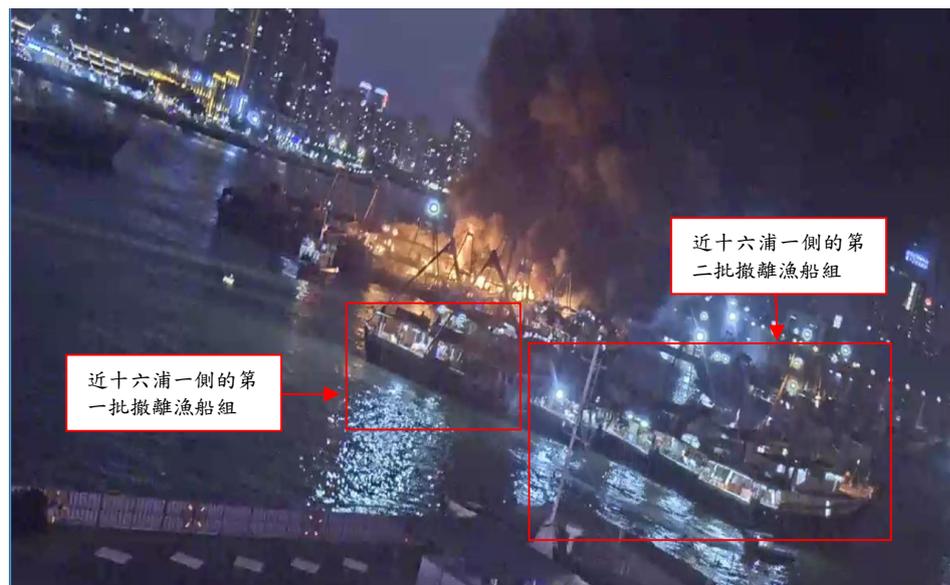
4.7 其後約十多分鐘內先後再有人乘坐舢舨由起火漁船群兩側尚未被波及的漁船登船，在近十六浦一側的 6 艘漁船亦開始往後撤離，該 6 艘漁船分成兩批，從下圖由左至右按序，分別“FO”和“FP”為第一批，“FQ”、“FR”、“FS”及“FT”為第二批，先後撤離現場。而在起火漁船群當中的“FL”船艙附近曾發生三次爆炸，火勢隨後開始蔓延到“FL”右側的“FM”及“FN”。

圖 17 (CCTV 截圖時間為 2022 年 4 月 25 日 19:24:38)

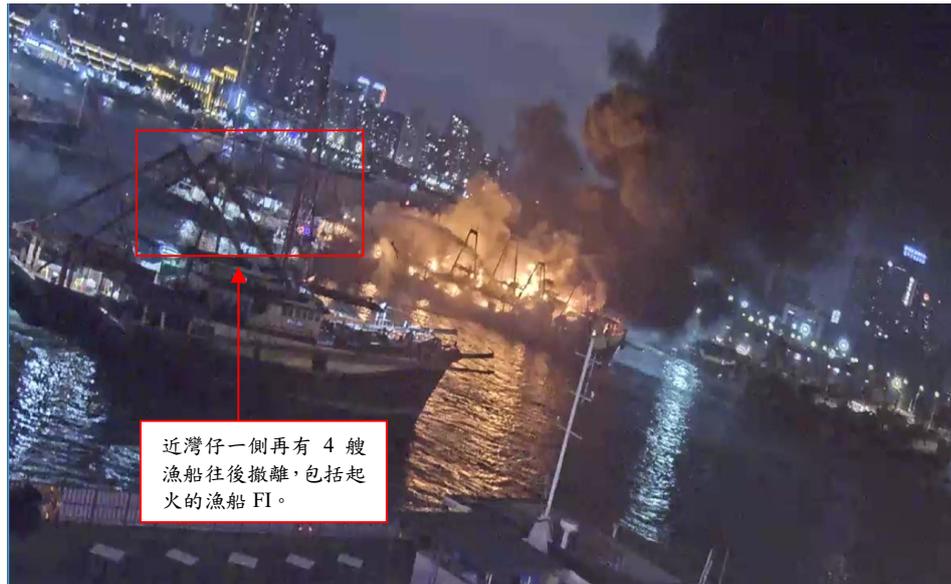
4.8 約 19:32 時，涉事漁船群近灣仔一側有另外 4 艘漁船亦開始往後撤離（從下圖由左至右按序分別為“FF”、FG”、“FH”及“FI”，當中“FI”已起火），而“FH”拖著“FI”往後撤離後兩船便分開。

圖 18 (CCTV 截圖時間為 2022 年 4 月 25 日 19:32:33)

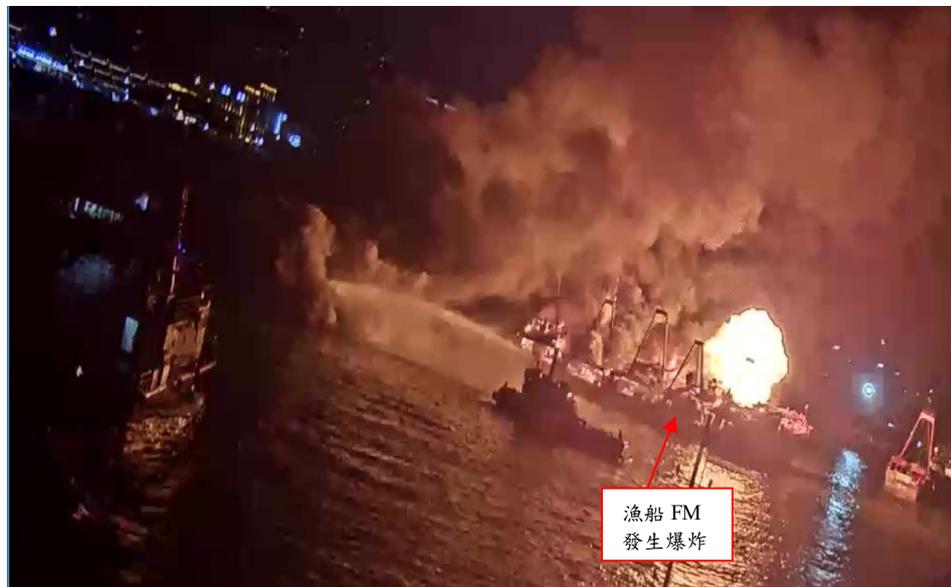
- 4.9 19:36 時，“FM”亦曾發生一次爆炸，另“FI”在漂浮的過程中回轉了 180 度後，再次漂近起火漁船群，形成起火漁船群共有 6 艘，從下圖由左至右按序包括：漁船“FI”、“FJ”、“FK”、“FL”、“FM”及“FN”。

圖 19 (CCTV 截圖時間為 2022 年 4 月 25 日 19:36:03)

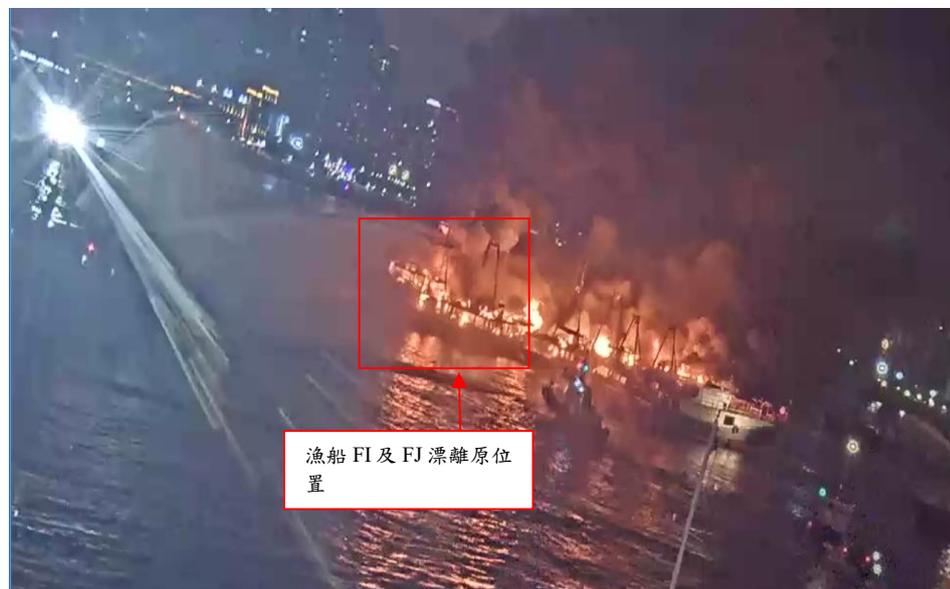
4.10 約 19:49 時，“FI”及“FJ”漂離原位置，及後“FI”火勢受控，經海事及水務局協調下約 21:15 時“FI”被拖往內港 9 號碼頭靠泊，等待現場消防員作進一步處理，而“FJ”則漂移至內港客運碼頭對開，由在場的救援船繼續滅火。

圖 21 (CCTV 截圖時間為 2022 年 4 月 25 日 19:49:10)

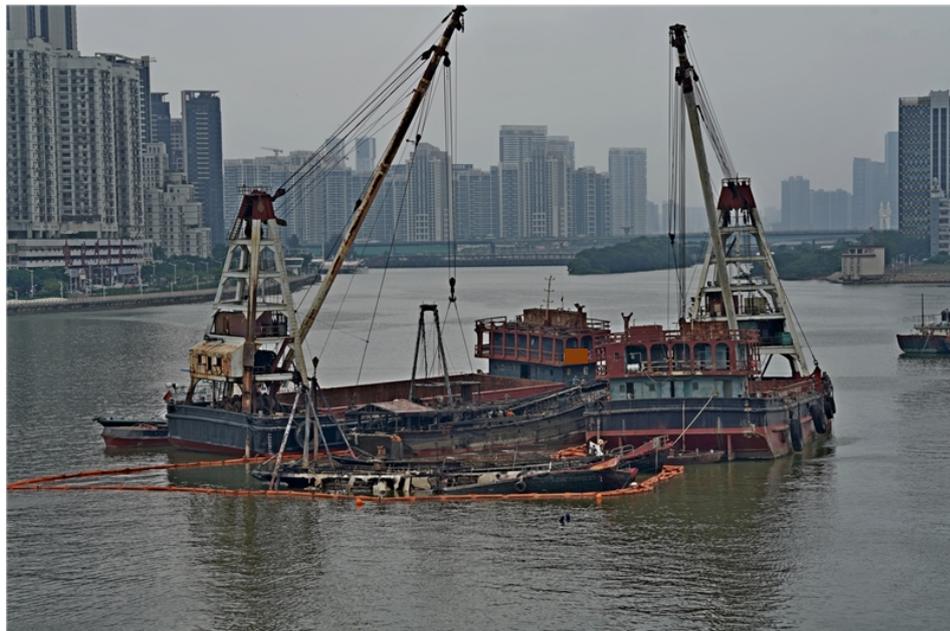
圖 25 部份下沉漁船被撈起時的相片

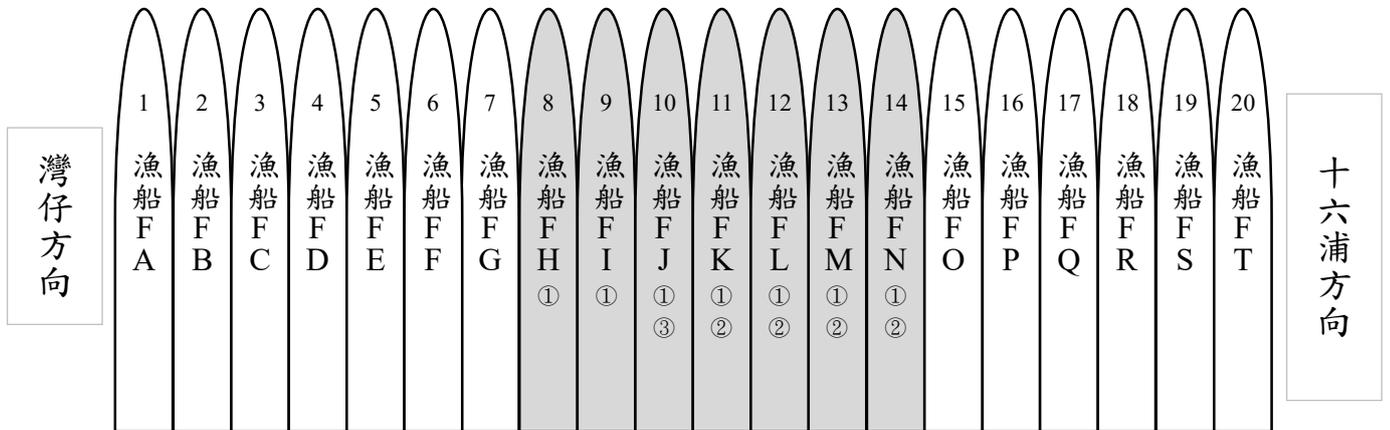
圖 26

- ① 為火損漁船；
- ② 為下沉擱淺漁船；
- ③ 為首先起火及下沉擱淺漁船。

- 7.1 本報告副本須送交涉事船舶船東，讓他們知悉這宗海上事故的調查結果。
- 7.2 建議涉事船東應採取以下改善措施：
 - 7.2.1 船東須安排足夠人員留守，以便能應付包括失火在內的海上突發事故。
 - 7.2.2 船東須定期安排專業人員檢查、維修及測試船上電力系統和設備，避免出現電線短路及電力系統故障情況。
 - 7.2.3 漁船停泊錨地時，須避免過多漁船連結在一起，以免一旦出現如失火等突發事故，難以及時撤離。
 - 7.2.4 船上不應存放過多易燃氣體和壓縮氣體，以免一旦發生失火時存在爆炸風險和造成火勢加劇，增加救援難度。
- 7.3 建議加強以下行政監管措施：
 - 7.3.1 《海事活動規章》規定停泊在澳門港口的船舶應二十四小時有人員在船上留守，以確保時刻知悉船舶本身的安全狀況，對突發事故能迅速作出應急反應。但是次事故中整排 20 艘漁船均沒有人員留守，因此建議加強向漁民宣傳教育，並加大力度對內港錨地漁船的人員留守情況進行巡查和監察。
 - 7.3.2 事故中發生火災的漁船群有多達 20 艘漁船並排靠泊，一旦失火不利於撤離。另外，漁船上存放過多易燃氣體和壓縮氣體，在發生火災時存在爆炸風險和造成火勢加劇，增加救援難度。故有需要進一步完善內港錨地的管理規則，訂定漁船的停泊秩序及每一組並排連結的漁船數量上限，以及適當限制船上存放易燃易爆物品的數量。
