海上安全調查報告

2016年1月24日

拖船入水沉沒事故

海事及水務局

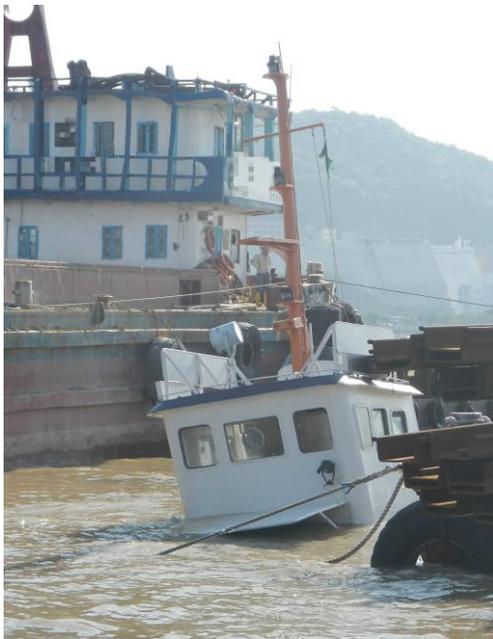
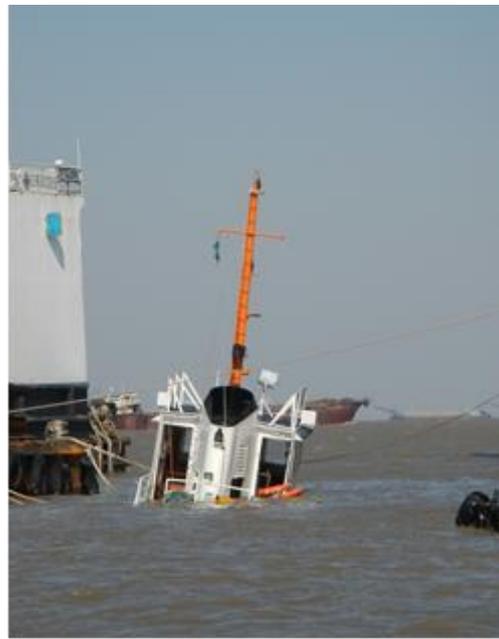
- .3 據駁船“BX”大副及機工表示，於事發日早上約十一時多發現拖船“TX”下沉，聯同兩名維修機械工人前往左舷駁船“BY”查看，見拖船“TX”下沉速度很快，未能作出抽水或堵漏措施；大副呼叫工地一艘船艇接載其登上拖船“TX”右舷之工作艇“WY”，並將該艇駛離；機工則表示由其中一名維修機械工人通報公司事故之發生，沒有通報 VTS。
- .4 事發日早上約 1135 時，VTS 收到海事及水務局內部通訊群組的消息，關於在氹仔北安碼頭對開 E1 填海區海面疑似有船舶沉沒；
- .5 VTS 通知澳門海關後，於 1208 時由海關輪確認沉船為一艘拖船；
- .6 於 1219 時，海關輪通知 VTS 該沉沒的拖船船名為“TX”，沉沒後之相片如下；

- .7 事件未有造成人員傷亡；
- .8 拖船“TX”船上儀器及機器大部份受水浸，於 2016 年 1 月 28 日被拖往內地江門市船廠準備進行塢修。

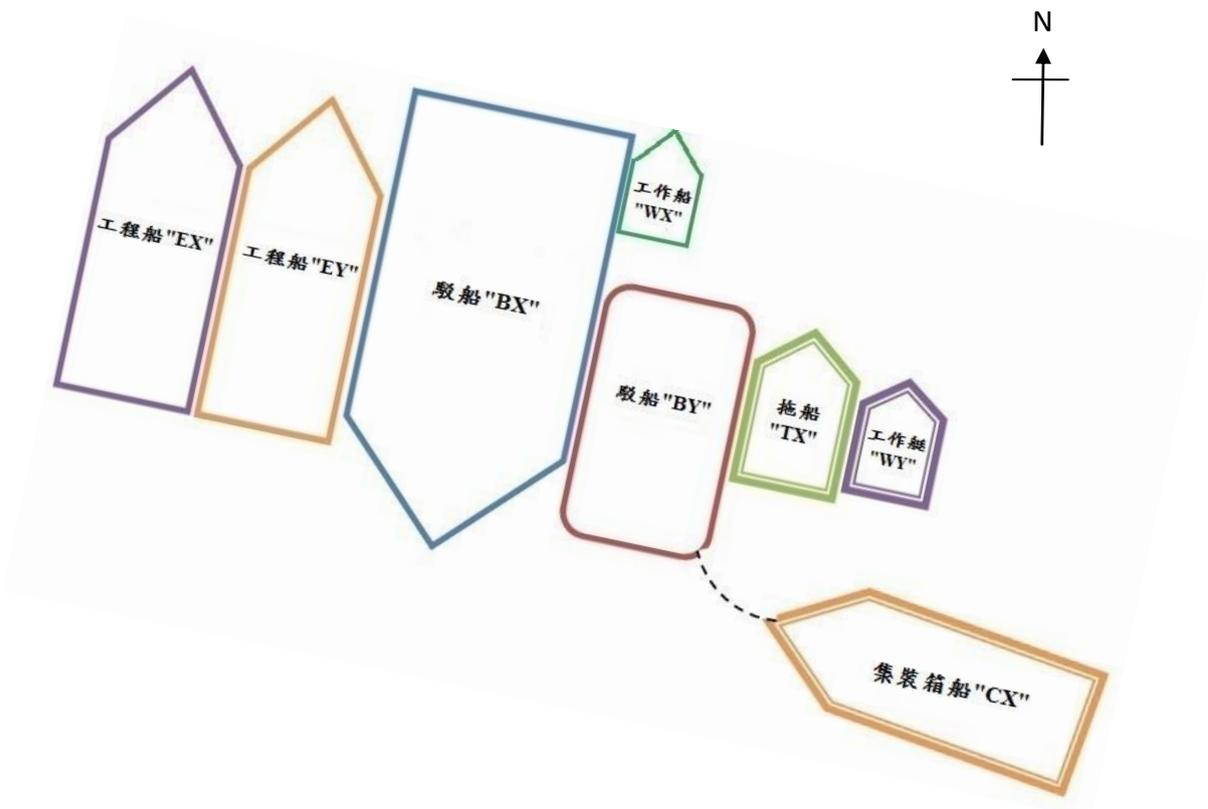
綜合駁船“BX”大副及機工、拖船“TX”所屬公司之船舶管理負責人及集裝箱船“CX”水手所提供的資料指出，拖船“TX”入水沉沒時現場船舶靠泊位置分佈簡圖如下圖所示：

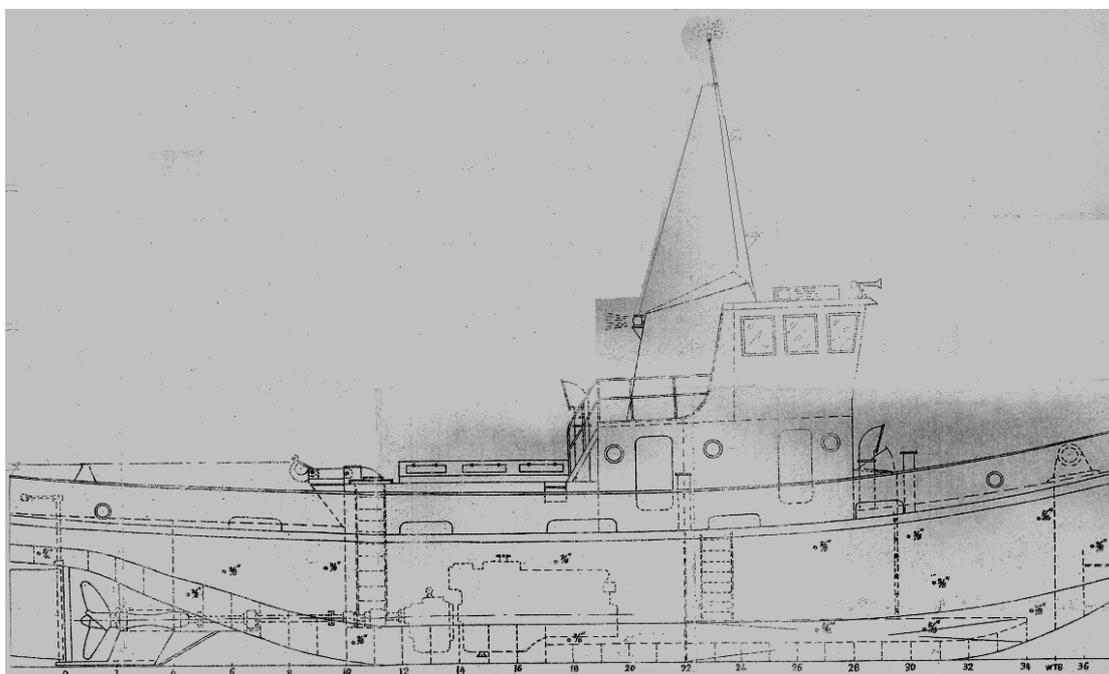
- .2 位於該船右舷 FR#16+100mm 及 FR#17+80mm，約距主甲板面以上 50mm 的機艙棚旁板分別有 2 個直徑約 15mm 的鏽蝕穿孔；
- .3 據駁船“BX”大副及機工表示，機艙棚蓋事發前沒有關上。

- .1 機艙後艙室(#FR4~10)長約 3 米，寬約 3.8 米，高約 1.3 米。按拖船“TX”所屬公司之船舶管理負責人、駁船“BX”大副及機工提供的資料顯示，拖船起吊上水後發現有右傾情況，該艙內壓載物偏移至右舷，故曾將部份壓載物由右舷搬回左舷，使船舶回復平衡狀態。調查人員於檢驗時見艙內存有石塊，鐵餅及鐵鏈，分佈凌亂，靠近右舷地台板下有 4 件方型石塊，地台板上有 7 塊方型石塊，石塊體積約為 55cm X 30cm X 18cm；而中間及左舷部份地台板上存有上述尺寸之石塊 14 件，另有圓形鐵餅 14 件，尺寸約為直徑 50cm，厚 22cm，以及一堆形狀不規則的石塊及一條鐵鏈；
- .2 該船機艙(#FR10~22)前左右兩舷的邊艙均存有一堆形狀不規則之石塊；
- .3 該船機艙前船員休息室內靠左舷地台板上存有 6 塊方型石塊，石塊體積約為 55cm X 30cm X 18cm。
