**海上安全調查報告**

**2016年12月27日**

**貨船與漁船碰撞事故**

海事及水務局

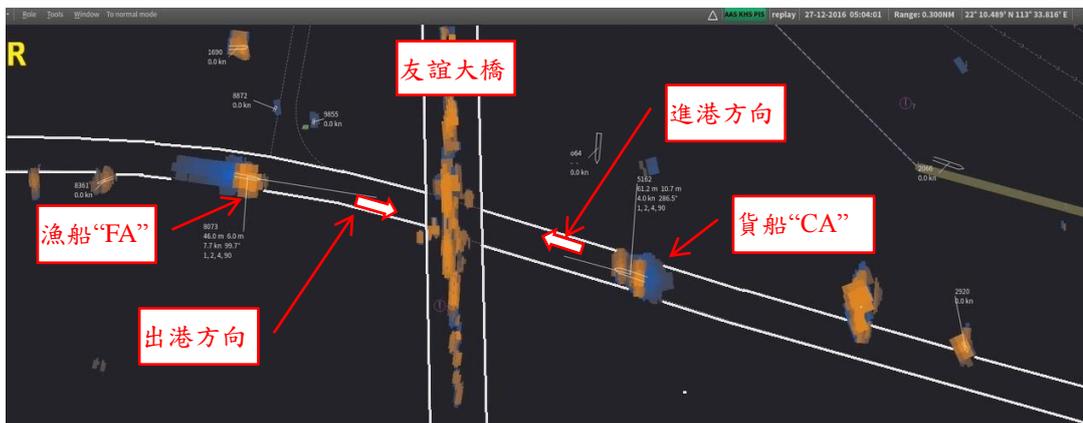
圖 4.4.1 - 2016 年 12 月 27 日 05:04:01 時的雷達系統截圖

- .1 於 2016 年 12 月 27 日約 05:04:01 時(見圖 4.4.1)，有一艘船舶(評估後該船舶為貨船“CA”)的雷達影像在友誼大橋以東往內港航道進港方向一側朝進港方向航行，移動速度顯示約 4 節。其時，另一艘船舶(評估後該船舶為漁船“FA”)的雷達影像在友誼大橋以西往內港航道出港方向一側朝出港方向航行，移動速度顯示約 7.7 節，在兩船之間的航道內未見顯示有其他船舶航行。

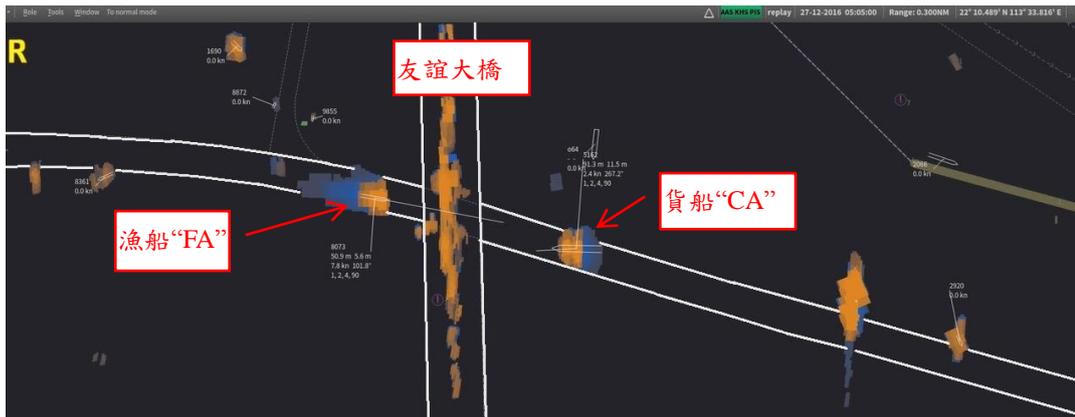
圖 4.4.2 - 2016 年 12 月 27 日 05:05:00 時的雷達系統截圖

- .2 約 05:05:00 時(見圖 4.4.2)，貨船“CA”在航道進港方向一側朝進港方向航行，移動速度顯示約為 2.4 節，有減速跡象；而漁船“FA”在友誼大橋以西航道出港方向一側朝出港方向航行，移動速度顯示約為 7.8 節，未見減速跡象。

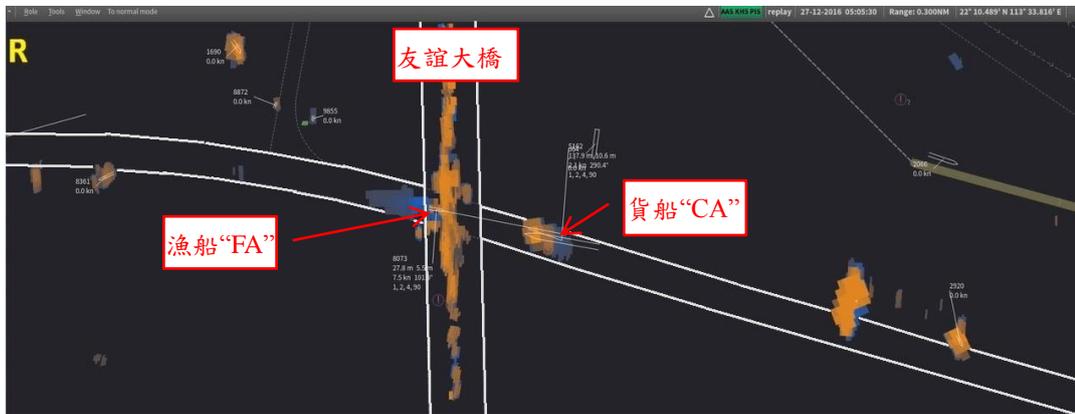
圖 4.4.3 - 2016 年 12 月 27 日 05:05:30 時的雷達系統截圖

- 3 約 05:05:30 時(見圖 4.4.3)，貨船“CA”在航道進港方向一側朝進港方向航行，航速約為 2.2 節；而漁船“FA”剛進入友誼大橋橋孔，其船位偏移至航道寬度中間，航向線指向貨船“CA”船艙右舷方向，漁船“FA”移動速度約 7.5 節。

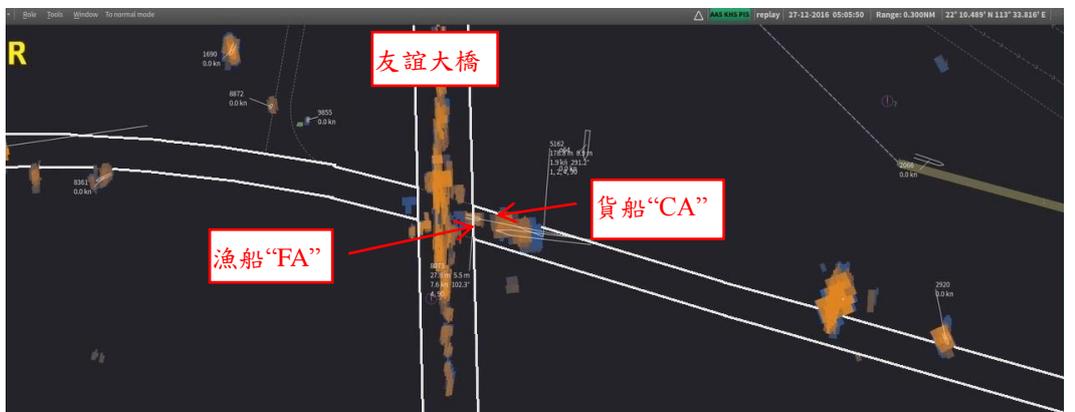
圖 4.4.4 - 2016 年 12 月 27 日 05:05:50 時的雷達系統截圖

- 4 約 05:05:50 時(見圖 4.4.4)，貨船“CA”已移動至距離友誼大橋以東約 70 米位置，仍在航道進港方向一側朝進港方向航行，移動速度約 1.9 節；而漁船“FA”剛通過友誼大橋橋孔，其船位已駛入航道進港方向一側，航向線繼續指向貨船“CA”船艙右舷方向，阻擋了貨船“CA”的進港航路，漁船“FA”移動速度約 7.6 節。

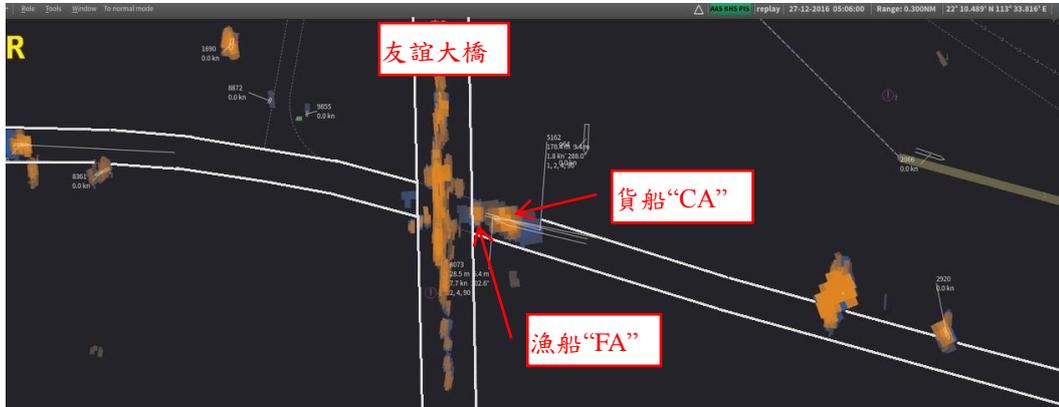
圖 4.4.5 - 2016 年 12 月 27 日 05:06:00 時的雷達系統截圖

- .5 約 05:06:00 時(見圖 4.4.5), 貨船“CA”已移動至距離友誼大橋以東約 40 米位置, 仍在航道進港方向一側朝進港方向航行, 移動速度約 1.8 節; 漁船“FA”的船位在航道進港方向一側, 航向線指向貨船“CA”船艙方向, 漁船“FA”移動速度約 7.7 節, 兩船的雷達影像開始接觸。

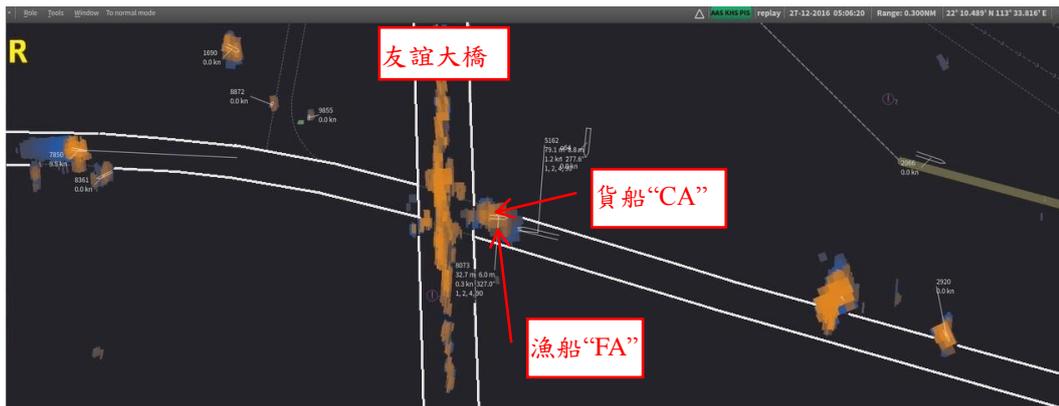
圖 4.4.6 - 2016 年 12 月 27 日 05:06:20 時的雷達系統截圖

- .6 約 05:06:20 時(見圖 4.4.6), 兩船的雷達影像在距離友誼大橋以東約 30 米位置往內港航道進港一側重疊。

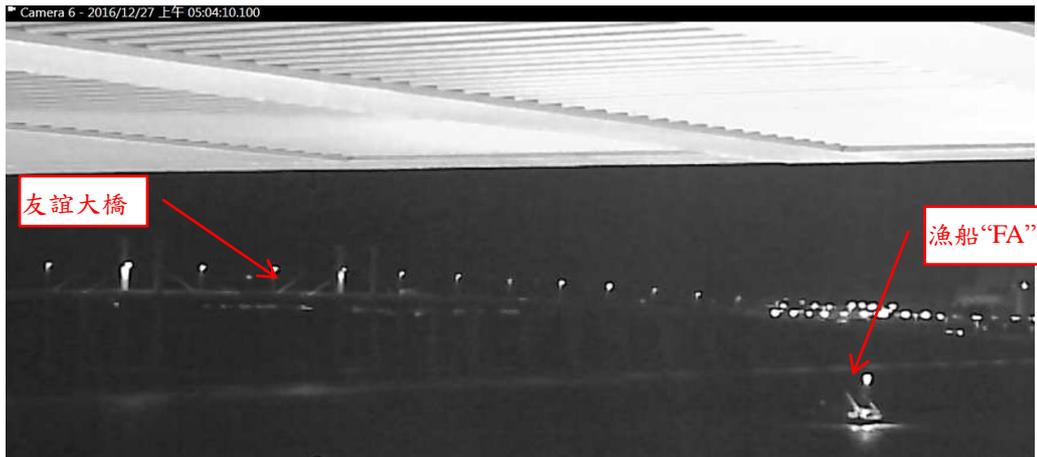
圖 4.5.1 - 2016 年 12 月 27 日 05:04:10 時的 CCTV 系統截圖

- .1 約 05:04:10 時漁船“FA”沿往內港航道朝出港方向航行。

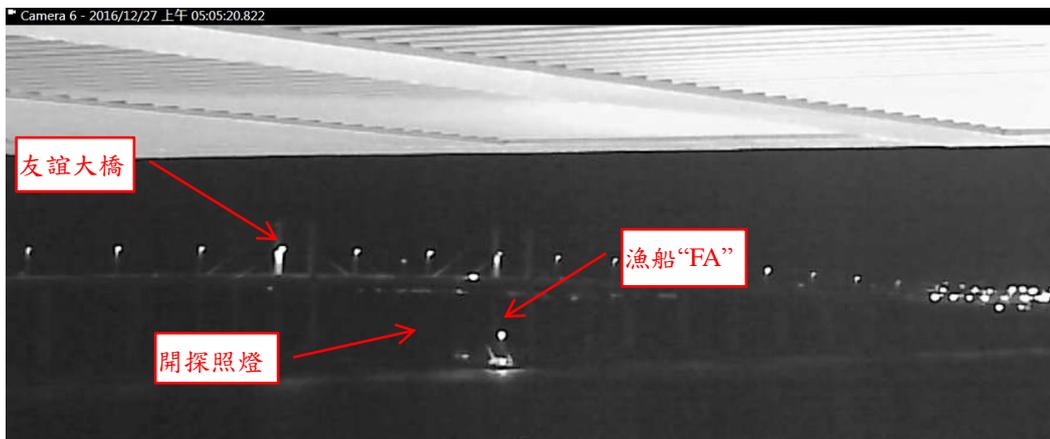
圖 4.5.2 - 2016 年 12 月 27 日 05:05:20 時的 CCTV 系統截圖

- . 2 約 05:05:20 時漁船“FA”在準備通過友誼大橋橋孔前向前方發出了 4 次的閃燈訊號。

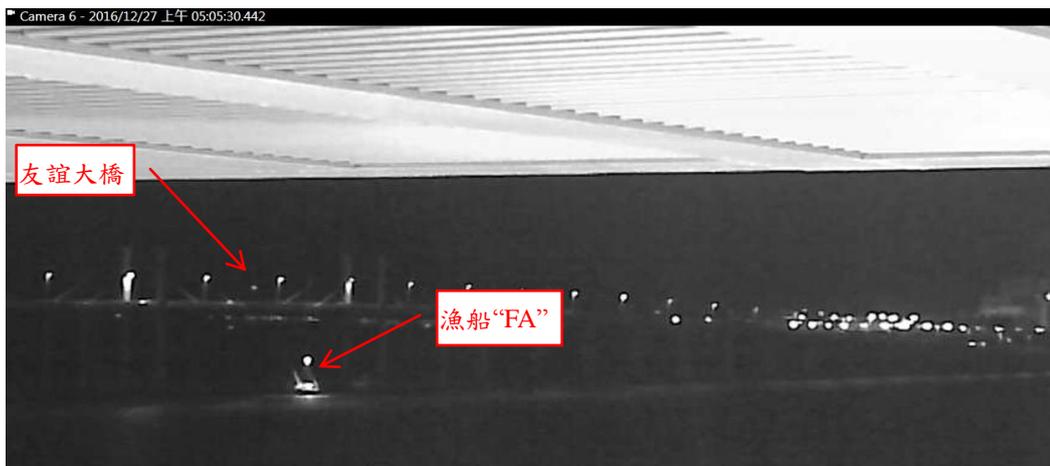
圖 4.5.3 - 2016 年 12 月 27 日 05:05:30 時的 CCTV 系統截圖

- . 3 約 05:05:30 時漁船“FA”進入友誼大橋橋孔。

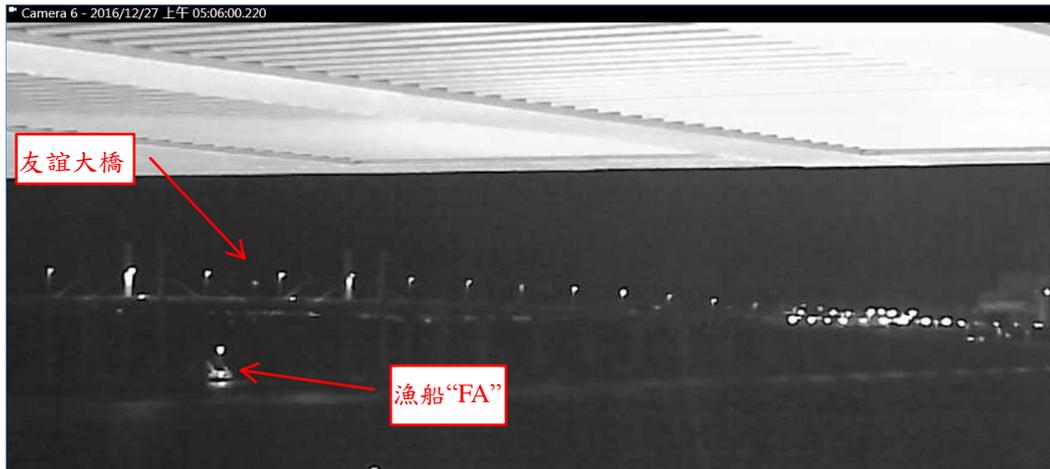
圖 4.5.4 - 2016 年 12 月 27 日 05:06:00 時的 CCTV 系統截圖

- . 4 約 05:06:00 時漁船“FA”突然停頓。

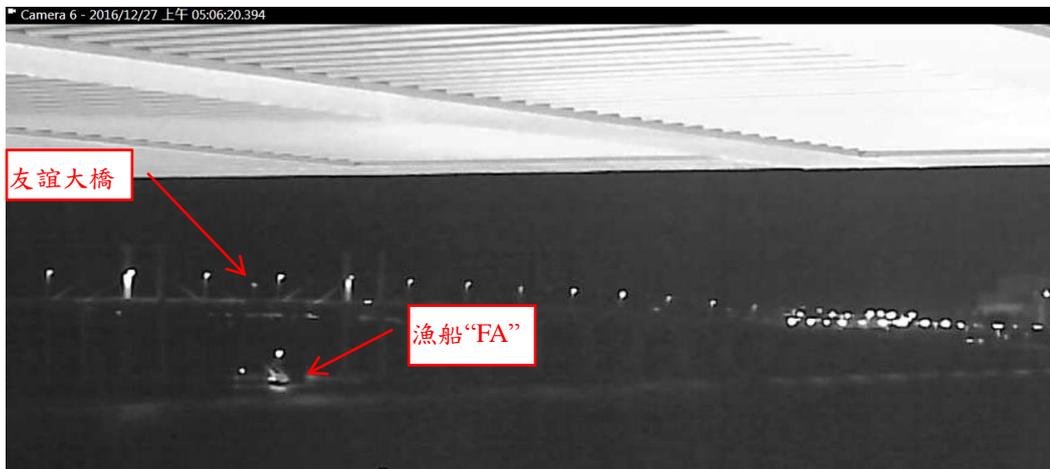
圖 4.5.5 - 2016 年 12 月 27 日 05:06:20 時的 CCTV 系統截圖

- . 5 約 05:06:20 時漁船“FA”有後退情況。

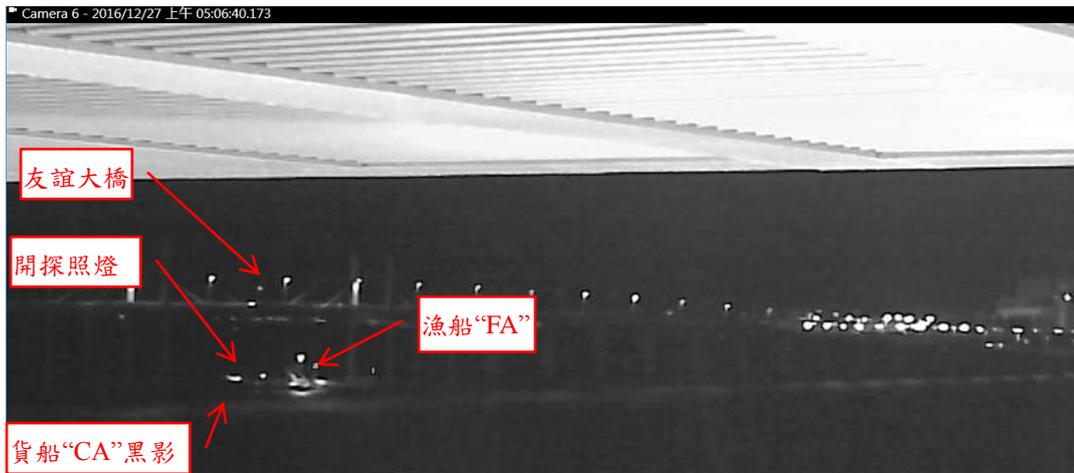
圖 4.5.6 - 2016 年 12 月 27 日 05:06:40 時的 CCTV 系統截圖

- . 6 約 05:06:40 時，漁船“FA”後退期間對著貨船“CA”的黑影開啟探照燈。

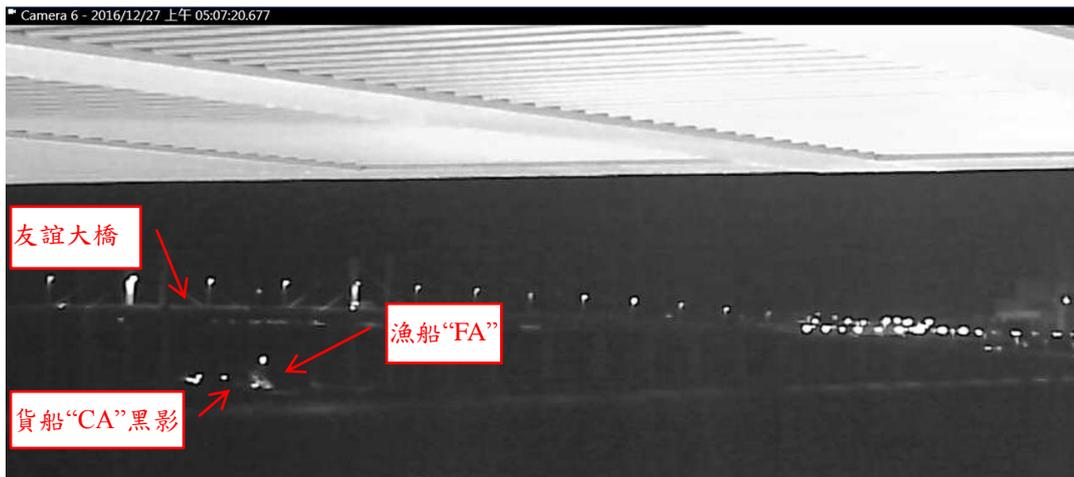
圖 4.5.7 - 2016 年 12 月 27 日 05:07:20 時的 CCTV 系統截圖

- . 7 約 05:07:20 時，漁船“FA”緩慢地由出港方向通過友誼大橋，而貨船“CA”的黑影移動朝進港方向通過友誼大橋橋孔，未見貨船“CA”有任何照明設備和航行

燈，只在貨船“CA”通進友誼大橋後才發現疑似手電筒的微弱燈光在晃動。

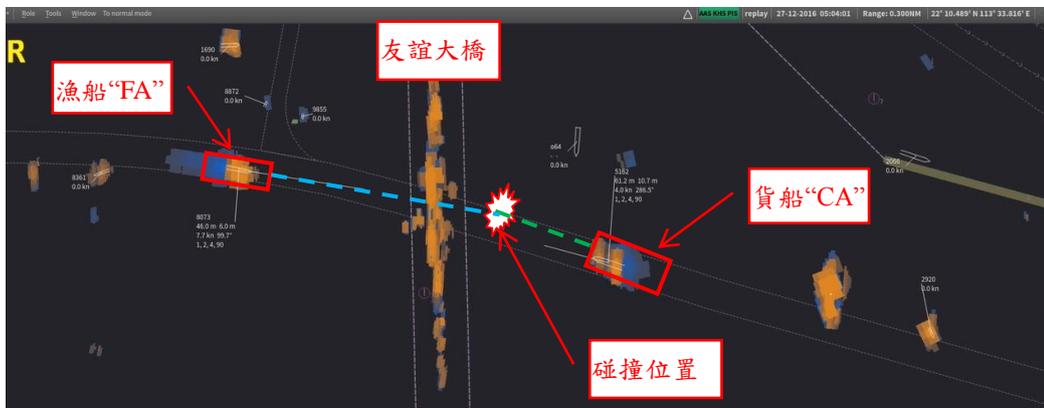
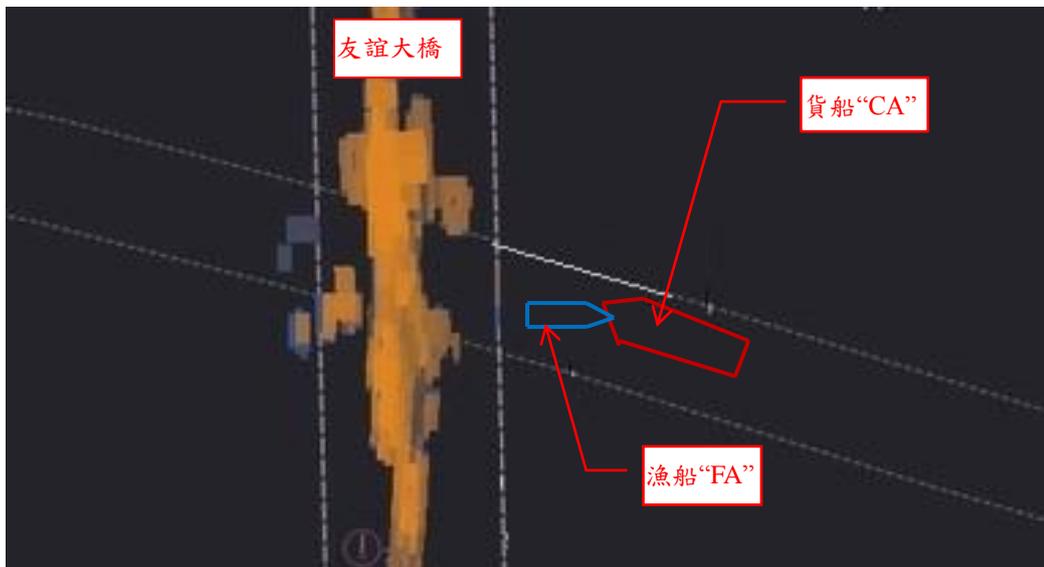
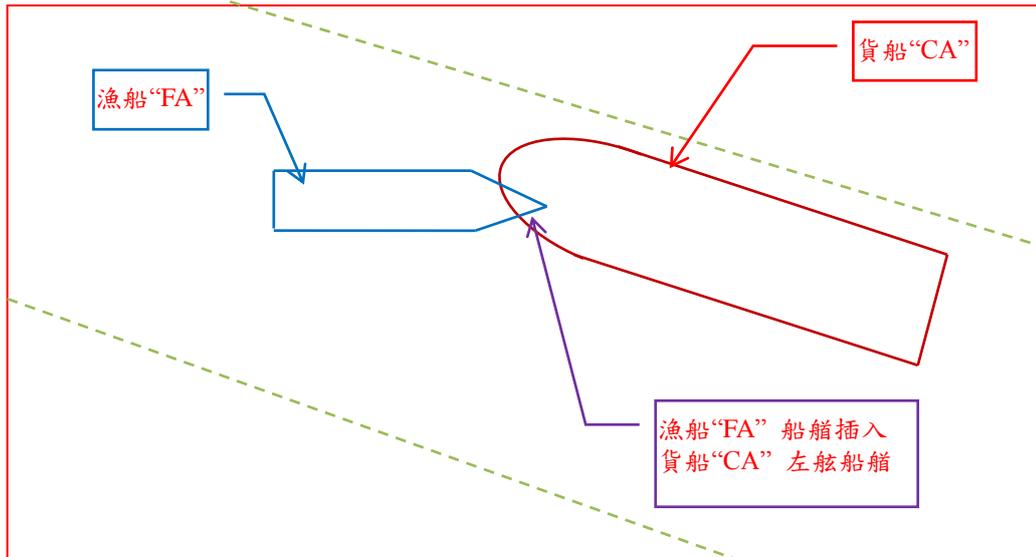
按照《避碰規則》第9條第1款的規定，船舶沿航道行駛時，只要安全可行，應儘量靠近本船右舷的該航道的外緣行駛。漁船“FA”及貨船“CA”的模擬航行路徑見圖 5.1.1，由該兩船的航行路徑可見，貨船“CA”在進港過程中，直至發生碰撞時仍然保持沿往內港航道的進港方向一側航行進港，但漁船“FA”在進入友誼大橋橋孔時已偏移至往內港航道寬度中間，其航向亦較正確出港方向偏向了左舷，並繼續駛入了往內港航道進港方向一側，阻擋貨船“CA”的進港航路，最終兩船發生碰撞。同時，未有證據顯示碰撞事故前約2分多鐘，在涉事兩船之間有其他船舶需要漁船“FA”作出避讓行為，而對其航向作出調整。由此可見，漁船“FA”違反了《避碰規則》第9條關於在航道航行的規定。

- .1 漁船“FA”船東應注意及熟悉澳門港口的規定，尤其應沿航道正確的一側及航向進出澳門港口；
- .2 貨船“CA”及漁船“FA”之船舶經營人應加強為其船員對避碰規則方面的培訓；
- .3 貨船“CA”船舶經營人或船長應管理好船舶，在船舶開航前應滿足一切適航的條件，包括燈號的展示及確保船上配員滿足最低安全配員證書上的要求。

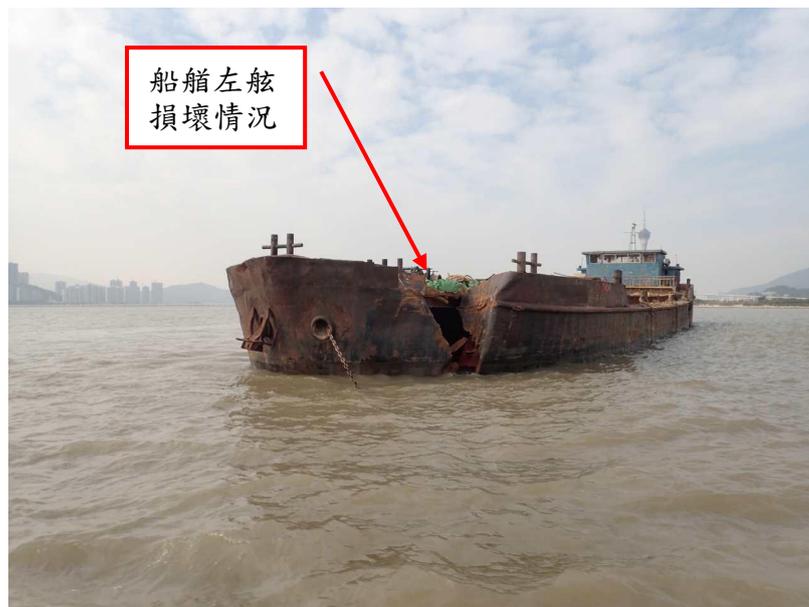
圖 5.2.1 - 貨船“CA”船艙損壞相片

- (1) 該船為一艘內地內河 A 級航區的鋼質乾貨船，取得內地海事局簽發的《內河船舶適航證書》，證書顯示船舶於 2016 年 3 月 27 日通過檢驗，證書有效期至 2017 年 6 月 17 日，事發時其《內河船舶適航證書》在有效期內。
- (2) 檢驗時，該船左舷船艙尖艙的外板有凹陷破損及破洞，部分破損位置處於水面以下，艙尖艙已入水，水位浸至距船艙主甲板約 0.5 米，船舶有艙傾及已擱淺的情況。此外，該船尚存一些在碰撞前已有的缺陷情況，其中包括：貨船“CA”的前桅杆已被拆除，船舶欠缺前桅燈及錨燈，其餘後桅燈、右舷燈及艏燈不符合規格，左右舷燈安裝角度有誤，違反了《避碰規則》第 20 條，有關航行燈規格及安裝要求的規定，以及未有遵守《避碰規則》第 23 條關於船長 50 米及以上機動船須顯示兩盞桅燈的規定。

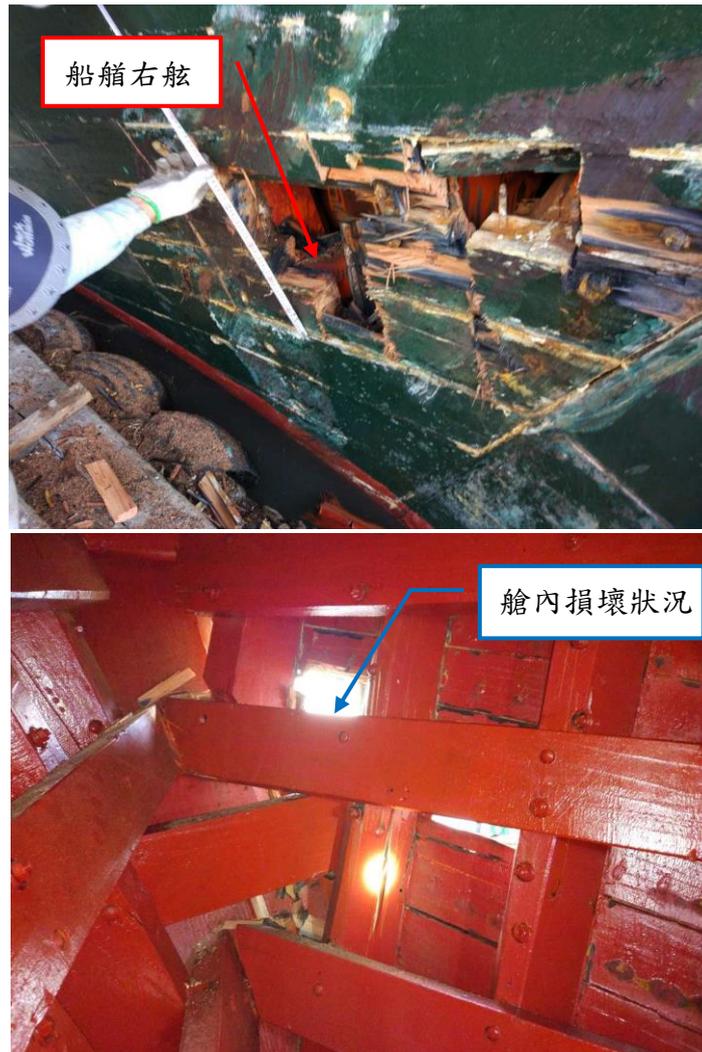
圖 5.2.2- 漁船“FA”船艙損壞相片

- (1) 該船為一艘香港領牌的本地漁船(第 III 類本地船舶)，取得由香港海事處簽發的《驗船證明書》，證書顯示船舶於 2015 年 6 月 15 日通過檢驗，有效期至 2017 年 7 月 8 日，事發時漁船“FA”的《驗船證明書》在有效期內。
- (2) 於 27/12/2016 檢驗時，船艙柱兩側外板水線上分別有兩幅擦痕，在右側外板的擦痕上發現有兩個穿孔，艙柱垂直兩旁各有擦痕，船艙左右舷兩邊船殼板間的填充物有脫落及部分位置有間隙，船艙有 3 條鋼索折斷。
