# 海上安全調查報告

2020年12月30日

## 貨船船員墮海事故

海事及水務局

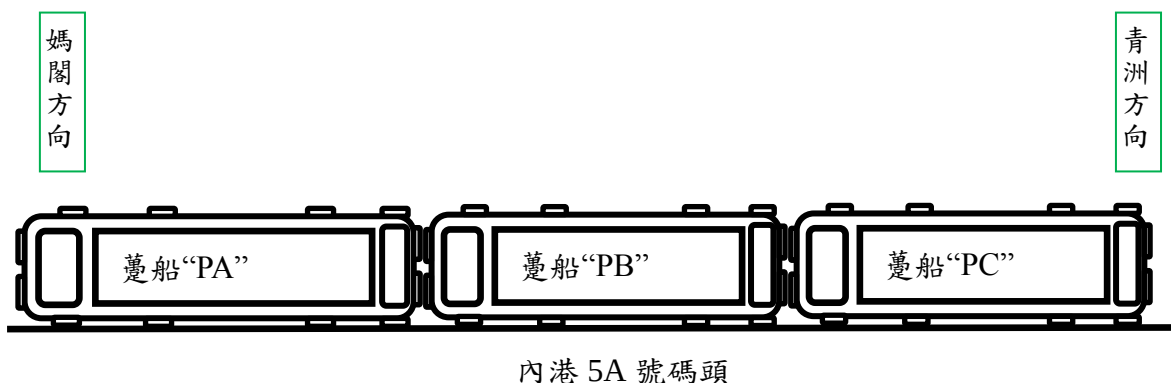
下圖 4.2 為 2020 年 12 月 30 日乾貨貨船“CA”到達前  
內港 5A 號碼頭躉船的停泊狀況

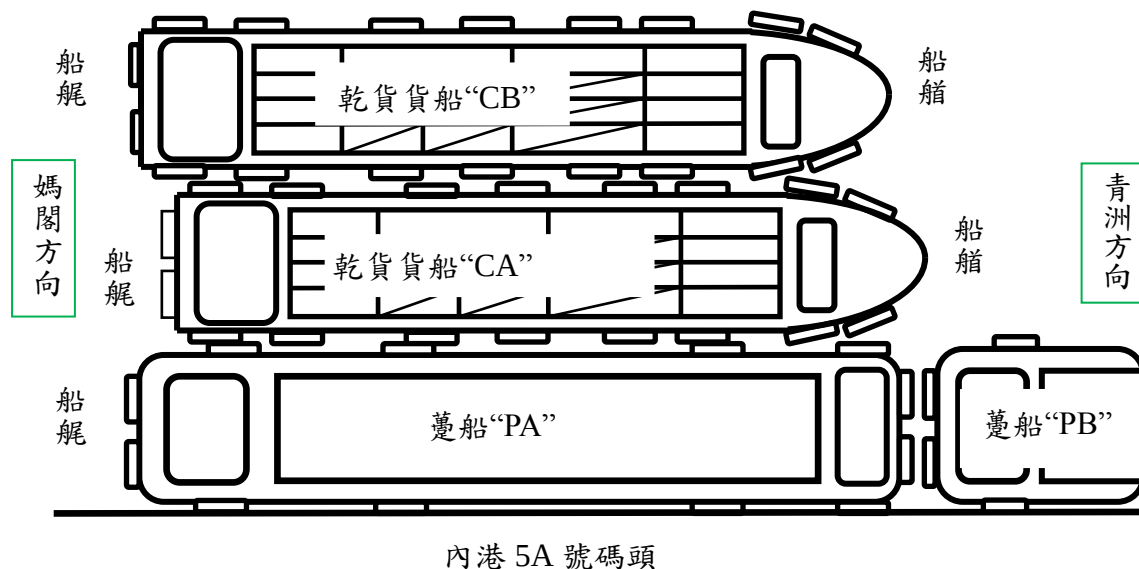
下圖 4.3 為 2020 年 12 月 30 日內港 5A 碼頭發生船員墮海事故前船舶停泊狀況

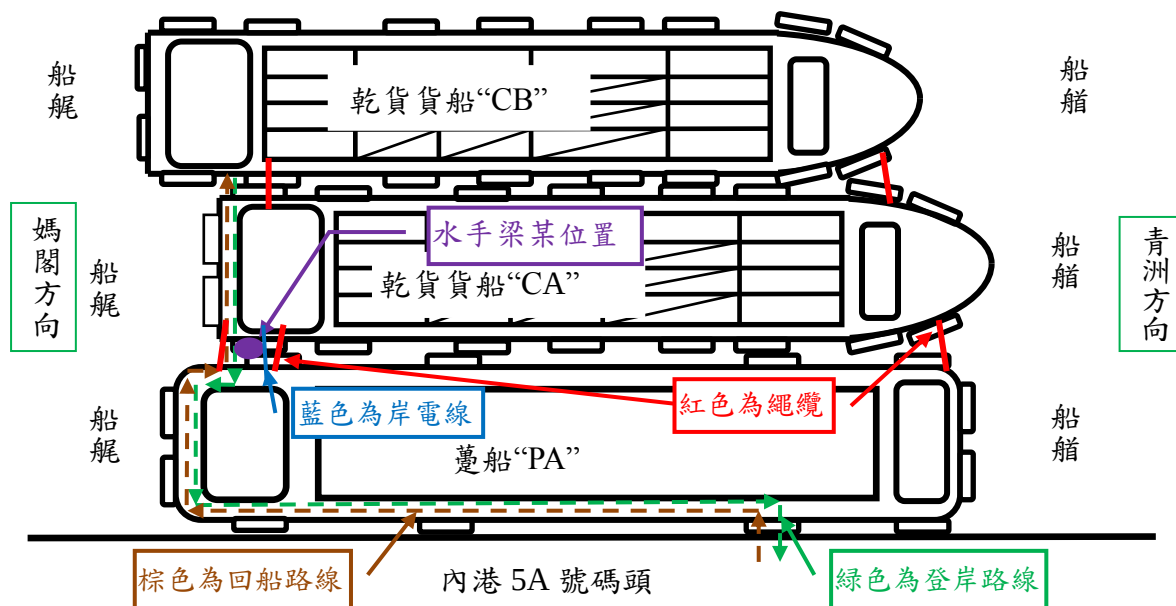
4.4.4 約 2305 時，乾貨貨船“CB”的船員完成檢疫後，船長布某、水手蔡某及何某按原路線返回船上，而輪機員梁某和水手關某就離開碼頭下班。船長布某在經過乾貨貨船“CA”右舷船艙時，曾與乾貨貨船“CA”的水手梁某進行了簡單的對話(大致的對話內容為水手“梁某問：今晚大不大風？浪大不大？船長布某答：大風，浪不大”)；當晚船舶受天氣吹較大北風影響下，乾貨貨船“CA”與躉船“PA”之間的繫纜位置都較為緊貼。當時乾貨貨船“CA”的右舷靠泊在躉船“PA”的左舷上，船艙繫固了 2 條繩纜及連接了 1 條岸電線，船艙繫固了 1 條繩纜，左舷船艙及船艙各 1 條繩纜分別繫固在臨時停泊的乾貨貨船“CB”上(共 5 條繩纜和 1 條岸電線，詳見圖 4.4.4)。

下圖 4.4.4 為 2020 年 12 月 30 日約 2300 時船舶繫纜情況及乾貨貨船“CB”

船員到港後登岸檢疫、返回船上的路線示意圖

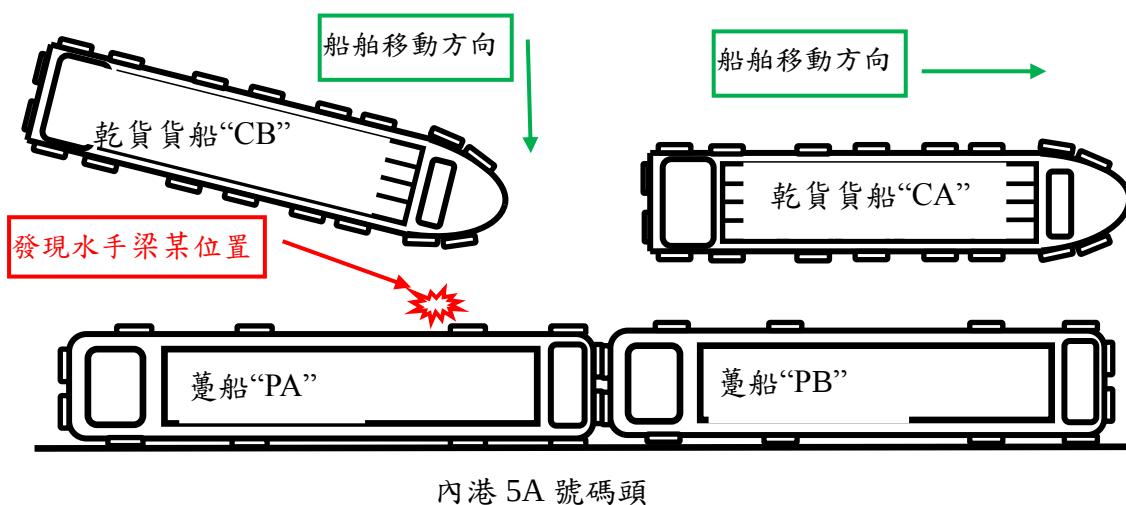
下圖 4.4.8 為發現墮海船員的位置

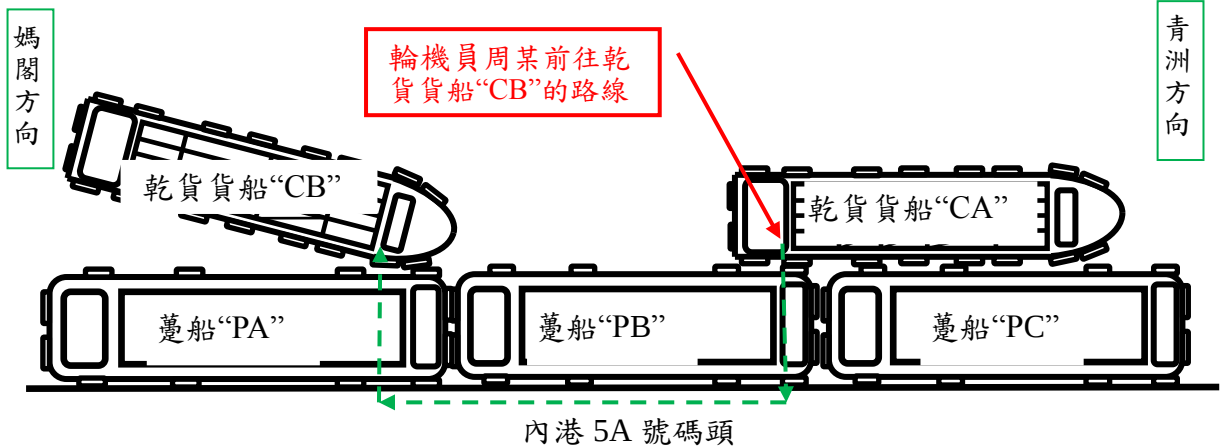
下圖 4.4.9 為發生船員墮海事故後的船舶狀況及前往乾貨貨船“CB”的路線

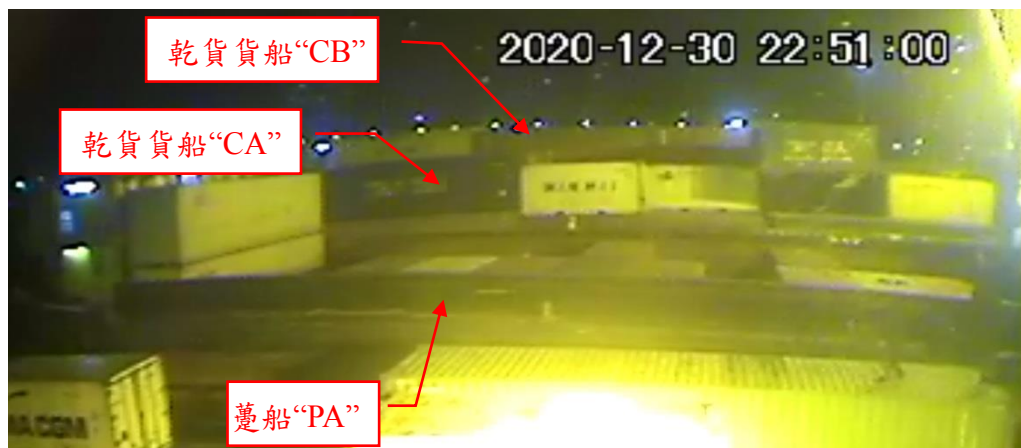
圖 4.5.2 - 2020 年 12 月 30 日實際時間約 22:57:17 時的 CCTV 系統截圖

4.5.2 約 22:51:00(即實際時間約 22:57:17)時，乾貨貨船“CB”到達內港 5A 號碼頭，並停靠在乾貨貨船“CA”的左舷。

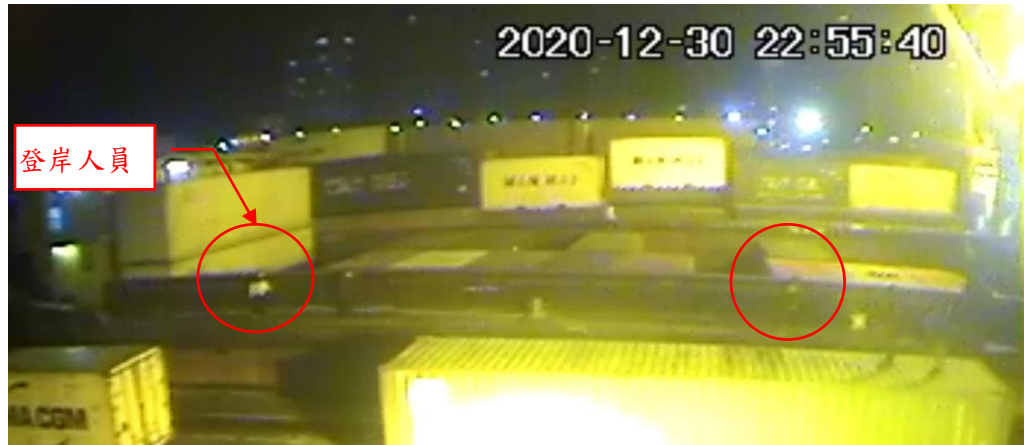
圖 4.5.3 - 2020 年 12 月 30 日實際時間約 23:01:57 時的 CCTV 系統截圖

4.5.3 約 22:55:40(即實際時間約 23:01:57)時，有 5 個人經躉船“PA”的船艙沿右舷走道向船艏方向前進，並在船舳與船艏約中間位置登上碼頭。

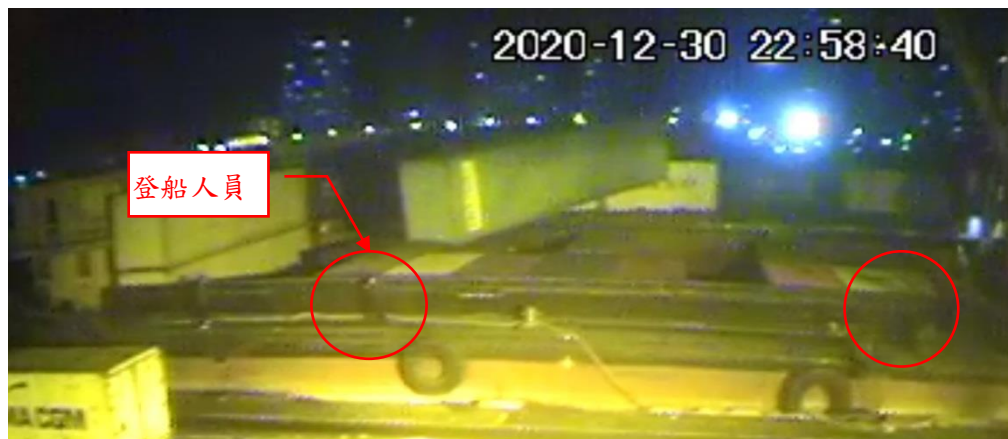
圖 4.5.4 - 2020 年 12 月 30 日實際時間約 23:04:57 時的 CCTV 系統截圖

- 4.5.4 約 22:58:40(即實際時間約 23:04:57)時，有 3 個人在躉船“PA”的船舳與船艙約中間位置(與登上碼頭的位置相約)返回船上及並沿右舷走道走向船艙。

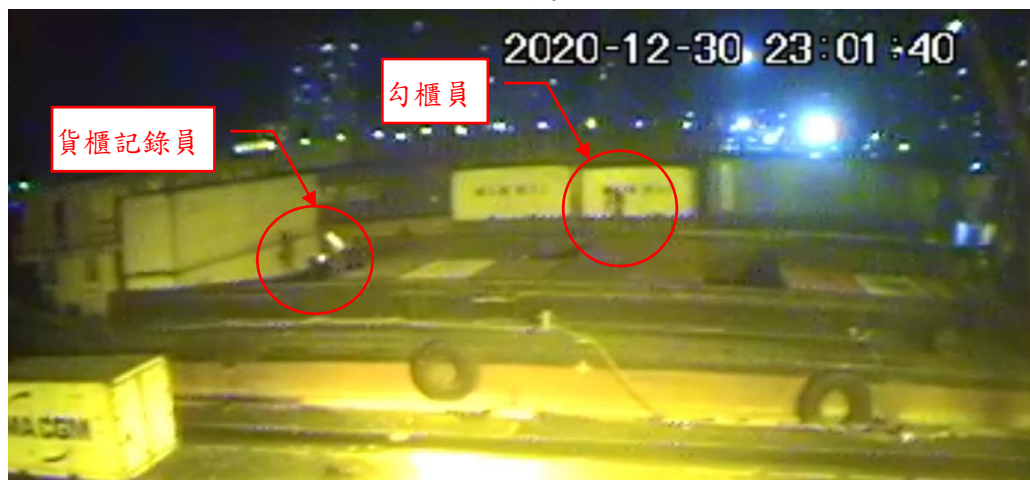
圖 4.5.5 - 2020 年 12 月 30 日實際時間約 23:07:57 時的 CCTV 系統截圖

- 4.5.5 約 23:01:40(即實際時間約 23:07:57)時，乾貨貨船“CA”完成吊櫃後，勾櫃員準備離開乾貨貨船“CA”，貨櫃記錄員在躉船“PA”貨艙進行記錄。

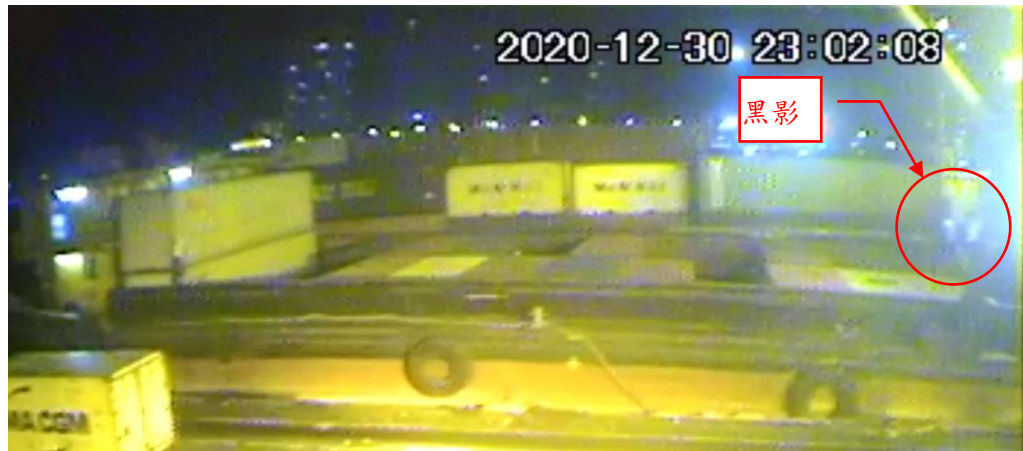
圖 4.5.6 - 2020 年 12 月 30 日實際時間約 23:08:25 時的 CCTV 系統截圖

- 4.5.6 約 23:02:08(即實際時間約 23:08:25)時，有 1 個人形的黑影在乾貨貨船“CA”和躉船“PA”之間的走道由船艙向船艙方向走去，並出現在乾貨貨船“CA”船艙駕駛室下方。

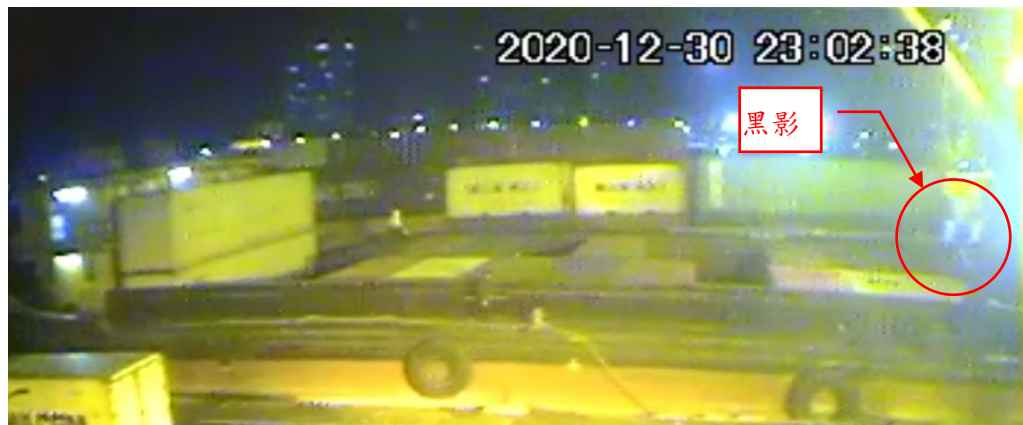
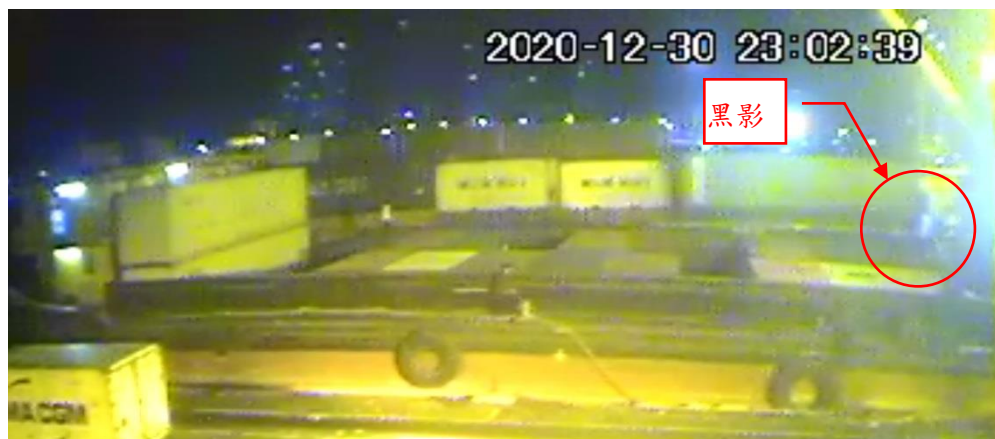
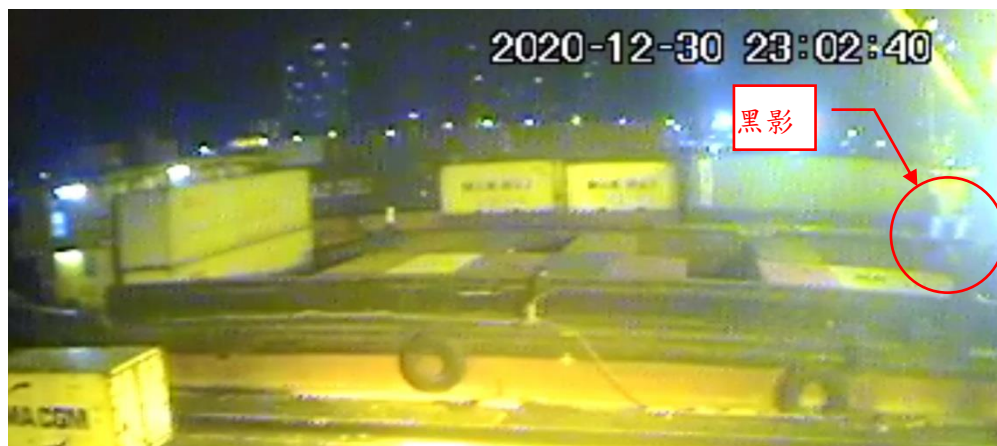
- 4.5.7 約 23:02:38(即實際時間約 23:08:55)至 23:02:40(即實際時間約 23:08:57)期間，乾貨貨船“CA”船艙駕駛室下方再次出現 1 個人形狀的黑影，並有疑似彎腰動作及黑影快速消失。

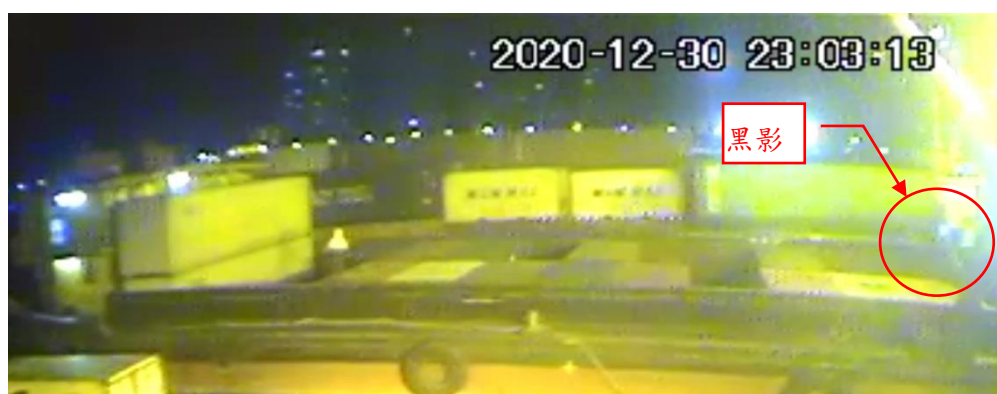
圖 4.5.8 - 2020 年 12 月 30 日實際時間約 23:09:30 時的 CCTV 系統截圖

- 4.5.8 約 23:03:13(即實際時間約 23:09:30)時，在乾貨貨船“CA”船艙駕駛室下方出現 1 個人形狀的黑影。

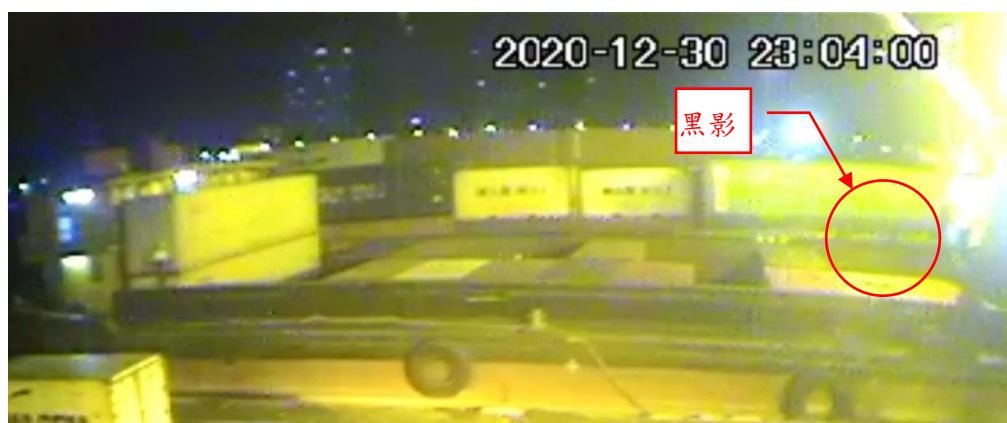
圖 4.5.9 - 2020 年 12 月 30 日實際時間約 23:10:17 時的 CCTV 系統截圖

- 4.5.9 約 23:04:00(即實際時間約 23:10:17)時，有 1 個人形狀的黑影在乾貨貨船“CA”的船艙往船艙方向走去。

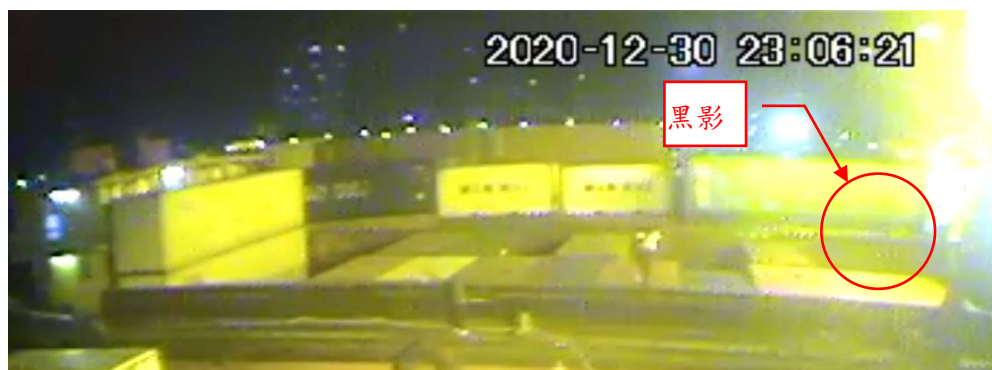
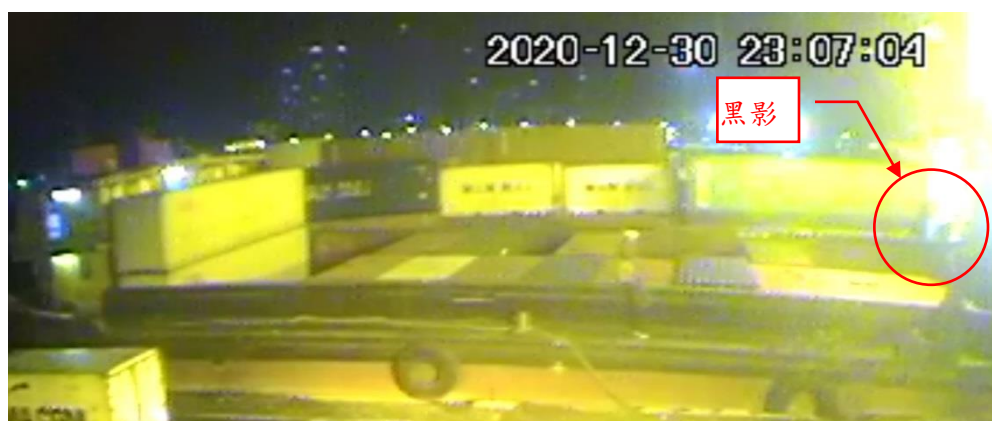
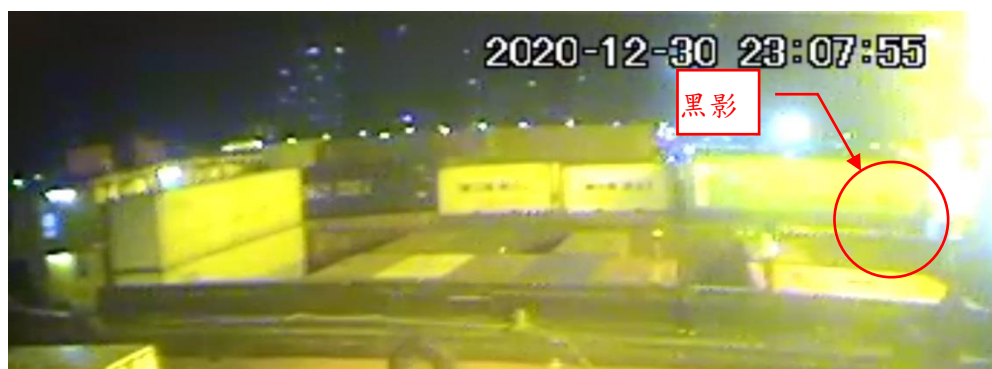
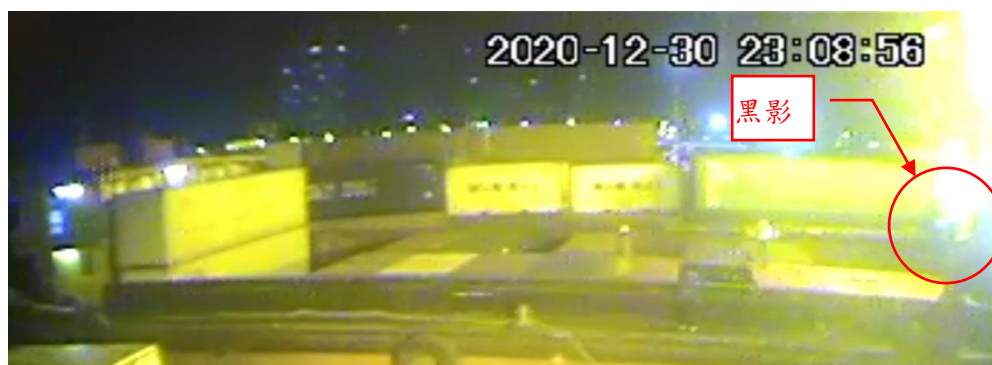
- 4.5.10 約 23:06:21(即實際時間約 23:12:38) 至約 23:08:56(即實際時間約 23:15:13)期間，有 1 個人形狀的黑影在乾貨貨船“CA”右舷船艙至船艙間位置徘徊，以及在繫纜附近位置活動。

5.4 綜合上述相關人員陳述、CCTV 影像記錄及發現墮海船員水手梁某的位置，推斷墮海船員水手梁某較大可能是在2020年12月30日約23:04:57至23:12:38期間，在向在船長報告主機故障情況後，獨自前往乾貨貨船“CA”右舷船艙解纜期間不慎失足墮海。

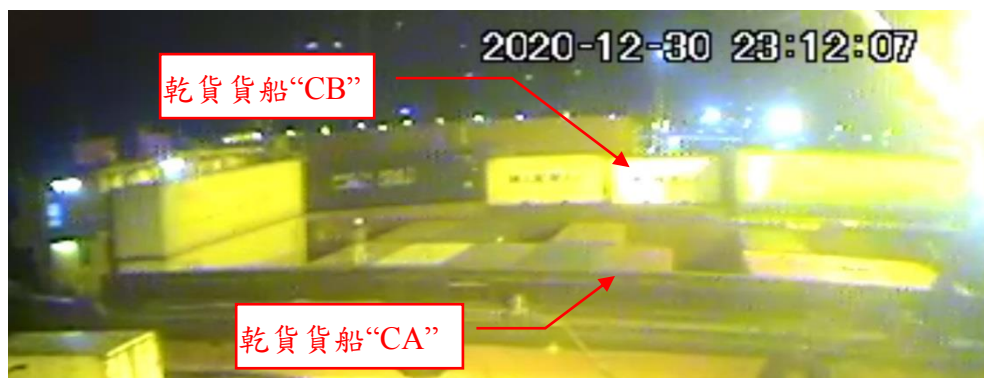
圖 4.5.11 - 2020 年 12 月 30 日實際時間約 23:18:24 時的 CCTV 系統截圖

- 4.5.11 約 23:12:07(即實際時間約 23:18:24)時，乾貨貨船“CA”開始向前(青洲方向)移動。

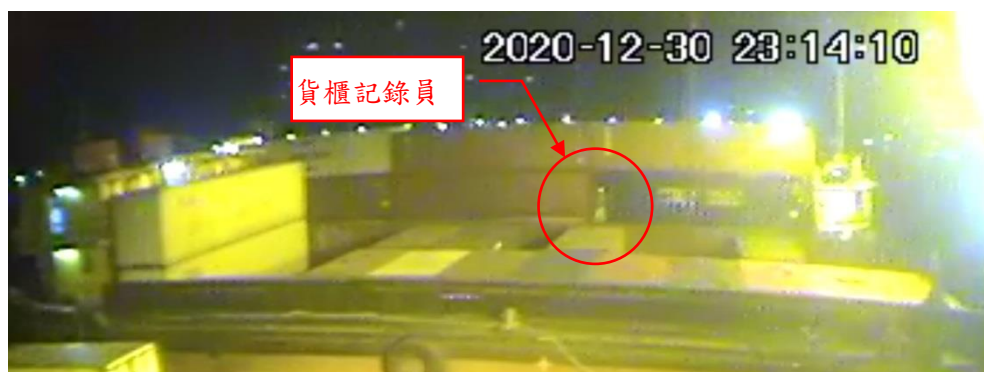
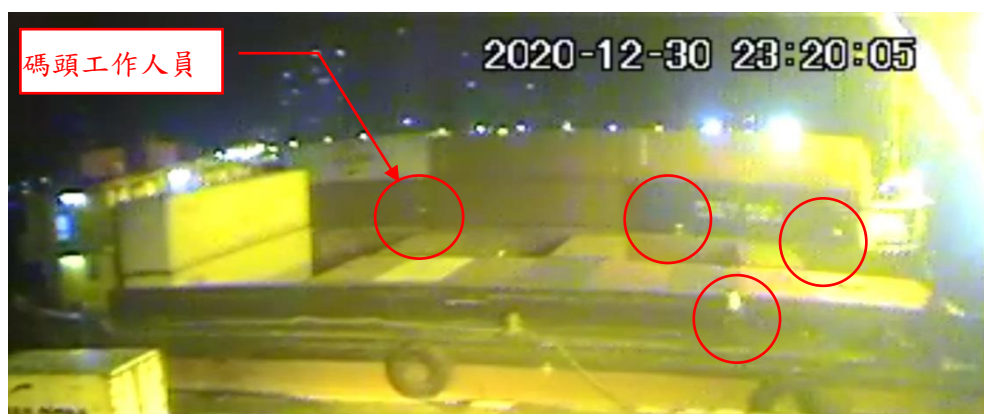
- 4.5.12 約 23:14:10(即實際時間約 23:20:27)時，貨櫃記錄員前往躉船“PA”左舷，及後，至約 23:20:05(即實際時間約 23:26:22)時，有碼頭工作人員前往乾貨貨船“CB”船上。

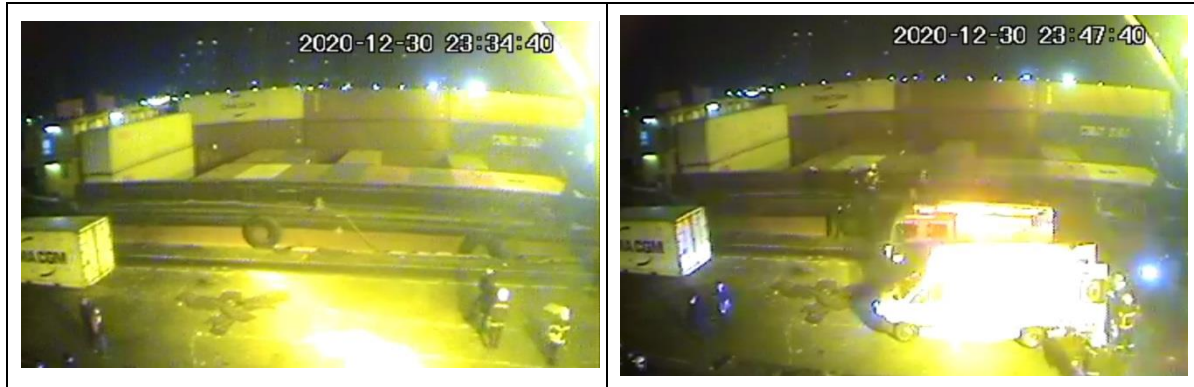
圖 4.5.13 - 2020 年 12 月 30 日實際時間約 23:40:57 及 23:54:57 時的 CCTV 系統截圖

- 4.5.13 約 23:34:40(即實際時間約 23:40:57)時，有消防人員到達內港 5A 號碼頭，及後，約 23:47:40(即實際時間約 23:54:57)時，消防人員將墮海船員送到救護車上。

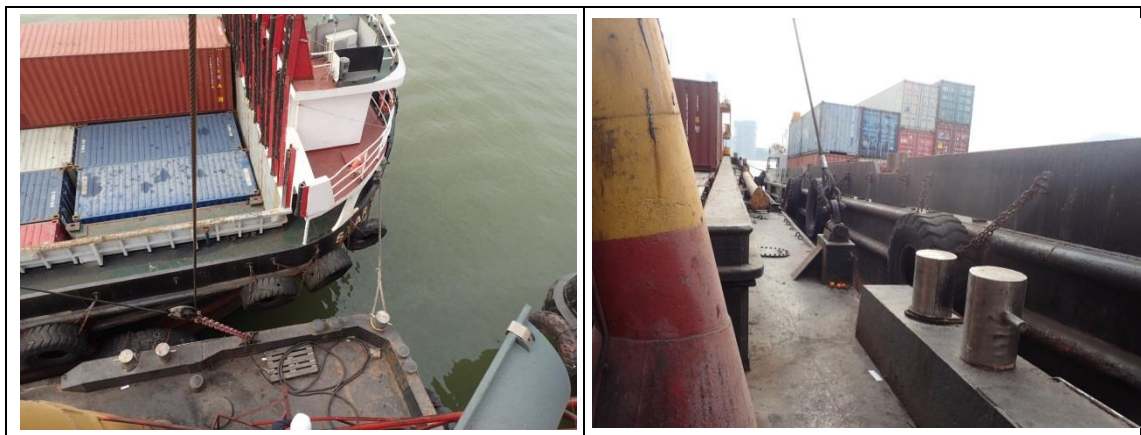
圖 5.2.2.6 - 2020 年 12 月 31 日早上現場所拍攝的相片記錄

5.2.2.5 事發後翌日(2020 年 12 月 31 日)早上乾貨貨船“CA”移回躉船“PA”停泊，兩船船艙的甲板高度基本一致，乾貨貨船“CA”船艙甲板高於與躉船“PA”甲板約 0.3 米，乾貨貨船“CA”舷牆高度約 0.9 米，躉船“PA”舷牆高度約 0.4 米，兩船船艙的船邊橫向距離約 0.6 米寬。倘若在兩船船艙位置往返兩船，存在一定困難和危險。

- 7.3 建議在船上當眼處設有適當警告標誌，提示所有人員執行在船上工作時，應採取適當的安全或防護措施，如穿著合適的防滑安全鞋、救生衣及安全帽等，並在夜間工作時應穿著反光衣。

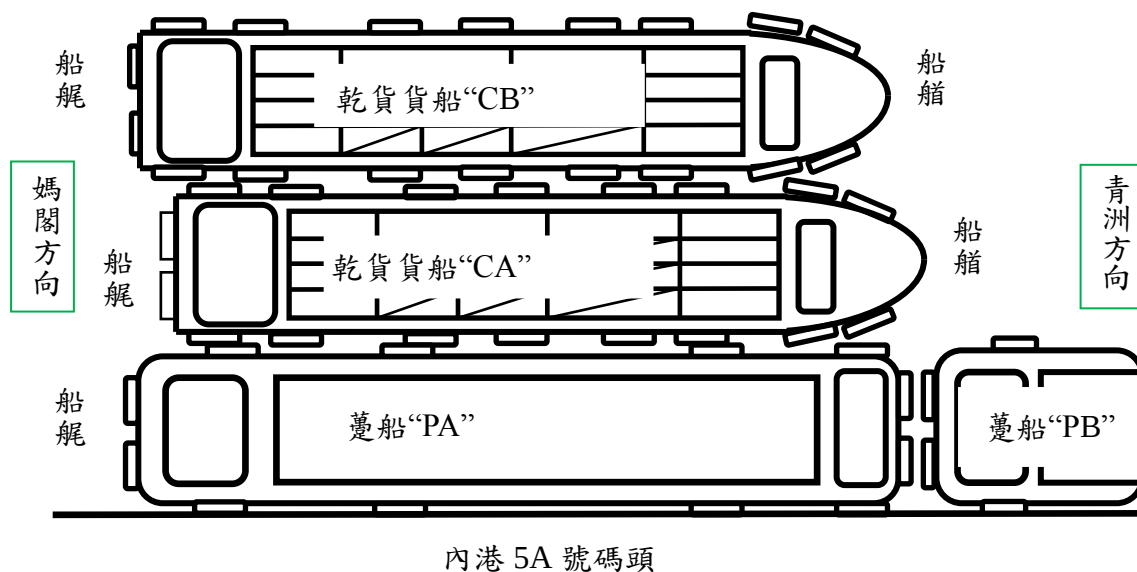
- 6.1 於 2020 年 12 月 30 日事發當晚內港 5A 號碼頭旁分別停泊了(由航海學校方向至青洲方向順排)躉船“PA”、躉船“PB”及躉船“PC”，而乾貨貨船“CA”右舷停泊在躉船“PA”旁，左舷停泊了乾貨貨船“CB”。晚上約 2300 時許，在乾貨貨船“CA”發生一名船員墮海喪生事故。

下圖 6.1 為 2020 年 12 月 30 日內港 5A 號碼頭發生船員墮海事故前的船舶停泊狀況
