海上安全調查報告

2022年4月25日

內港漁船群起火事故

海事及水務局

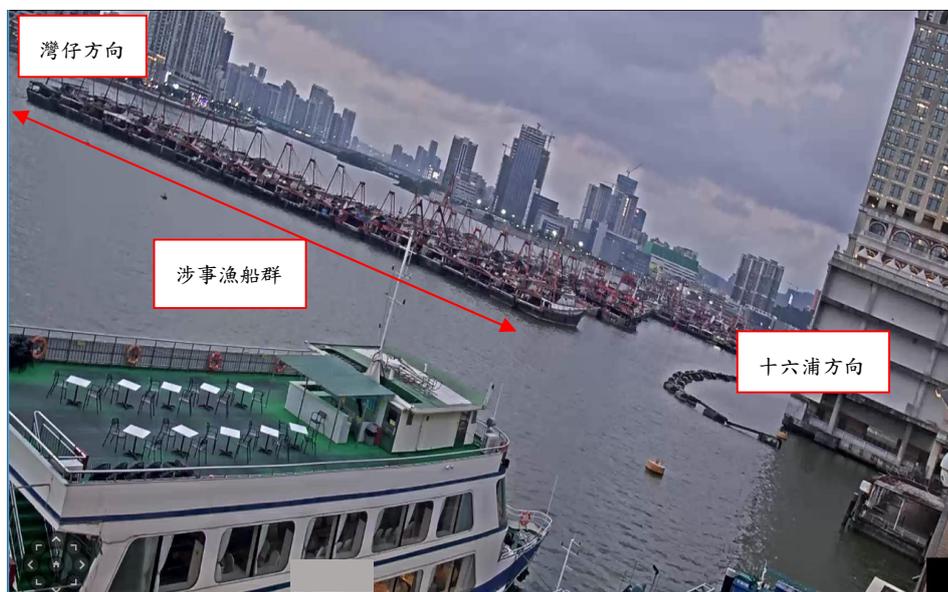
圖 9 (CCTV 截圖時間為 2022 年 4 月 25 日 18:55:00)

- 4.2 約 18:59:10 時位於內港十六浦索菲特酒店對開的涉事漁船群，其中間位置的漁船“FJ”駕駛室下方的主甲板層有白煙冒出，接著見該船船艙有火光，不到 1 分鐘後便冒出大量濃煙及起火。

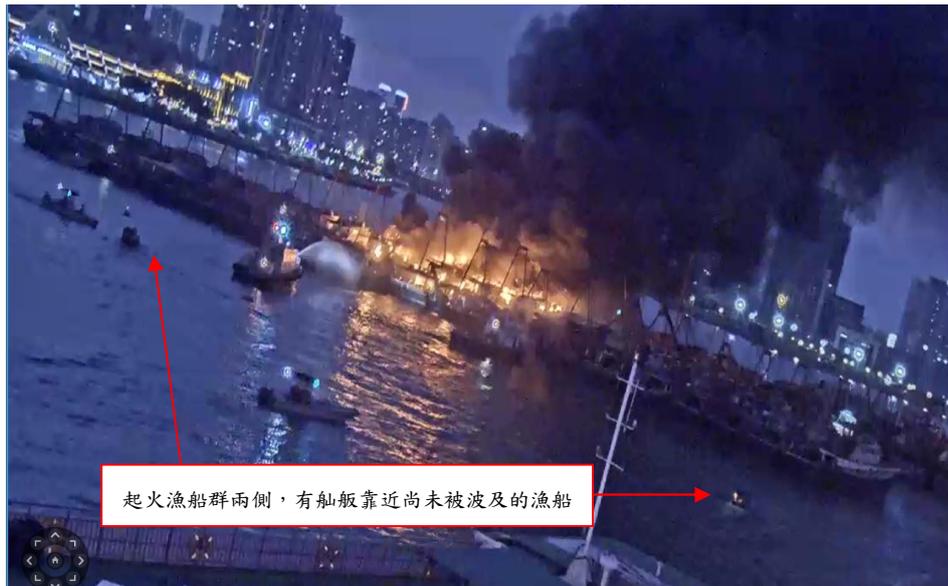
圖 14 (CCTV 截圖時間為 2022 年 4 月 25 日 19:12:50)

- 4.6 約 19:13 時，位於起火漁船群兩側尚未被波及的漁船先後有舢舨靠近並有人登船，約 19:17 時，近灣仔一側的 5 艘漁船組(從下圖由左至右按序分別為“FA”、“FB”、“FC”、“FD”及“FE”)開始一同往後撤離。

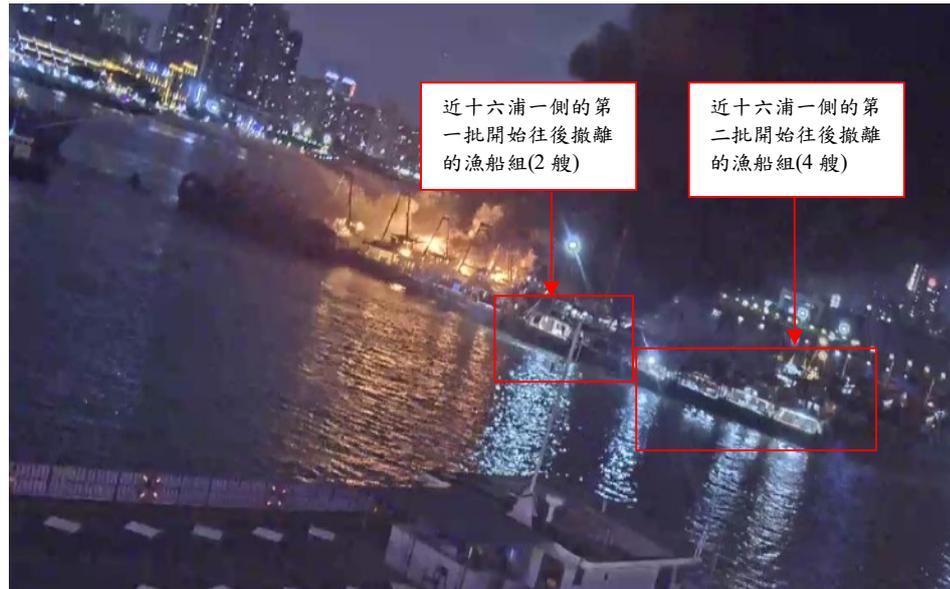
圖 16 (CCTV 截圖時間為 2022 年 4 月 25 日 19:21:20)

4.7 其後約十多分鐘內先後再有人乘坐舢舨由起火漁船群兩側尚未被波及的漁船登船，在近十六浦一側的 6 艘漁船亦開始往後撤離，該 6 艘漁船分成兩批，從下圖由左至右按序，分別“FO”和“FP”為第一批，“FQ”、“FR”、“FS”及“FT”為第二批，先後撤離現場。而在起火漁船群當中的“FL”船艙附近曾發生三次爆炸，火勢隨後開始蔓延到“FL”右側的“FM”及“FN”。

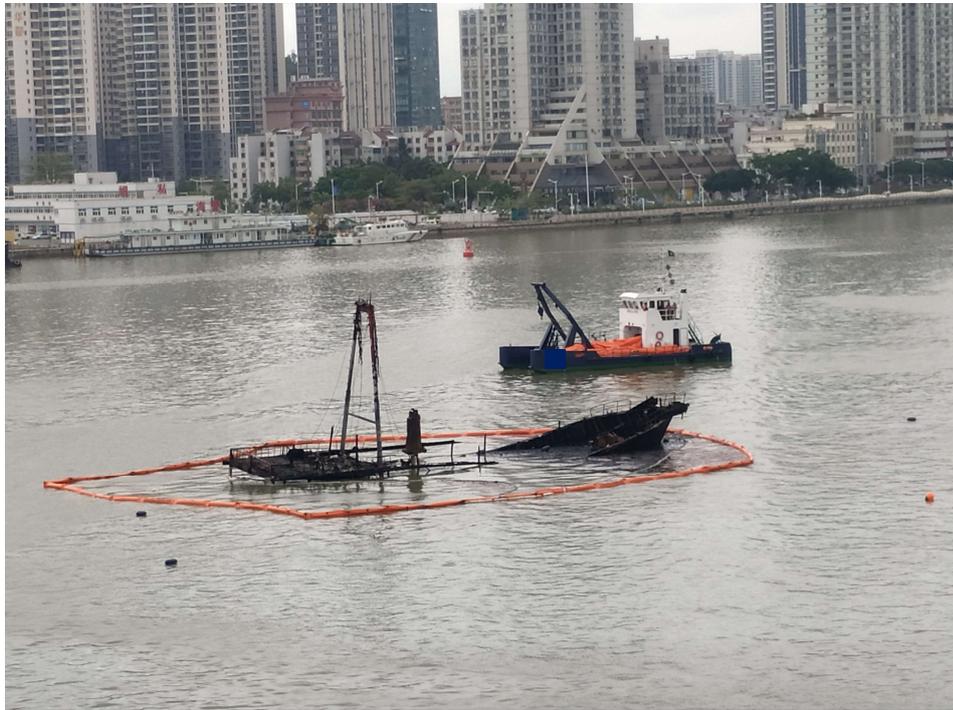
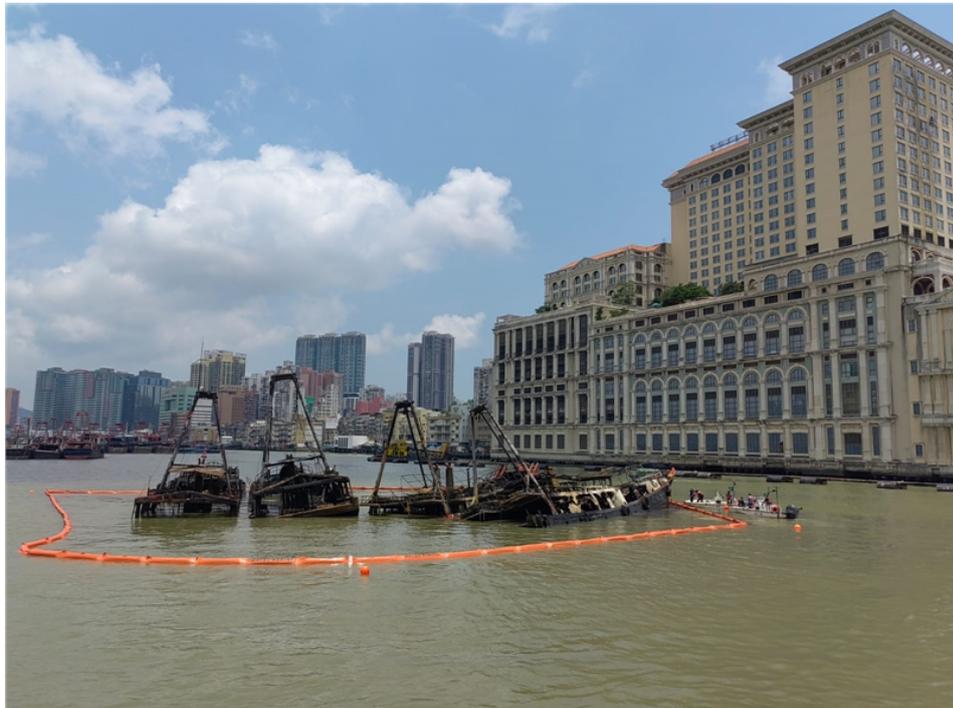
- 4.12 事故中由於有漁船的油艙內注滿燃油，當漁船下沉擱淺時，漁船出現燃油洩漏的情況，為防止次生災害，海事及水務局使用了大量化油劑和吸油氈，防止油污擴散。

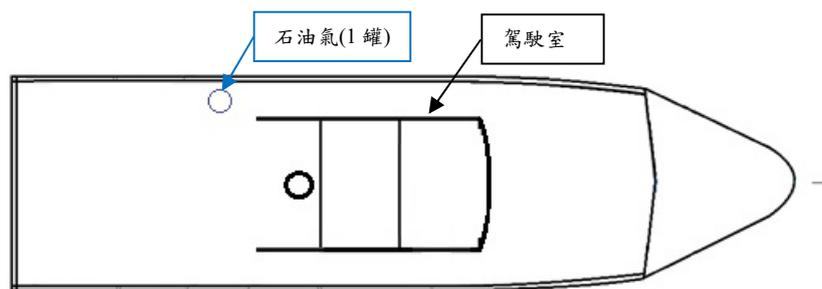
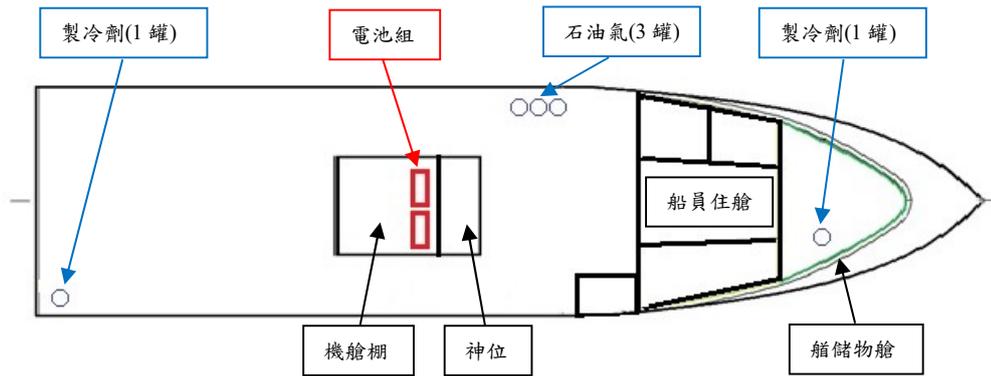
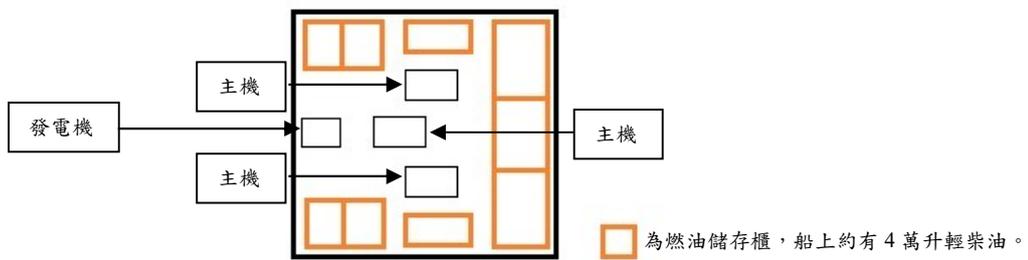
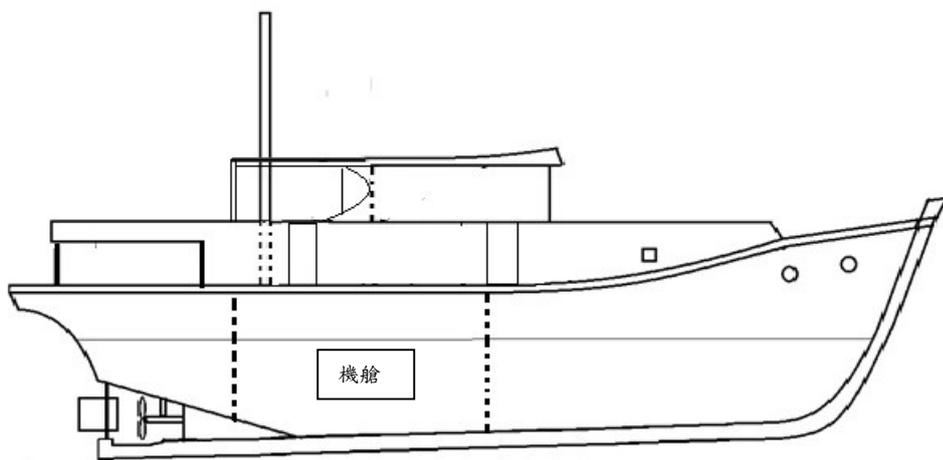
5.2.1 漁船“FJ”為一艘木質漁船，其主甲板以上分有兩層，該船各艙室佈置簡圖如下：

5.2.2 該船船上主甲板及駕駛室甲板共存放家用大罐裝石油氣 4 罐，另外，在機艙各燃油艙內共存放有約 4 萬升輕柴油。事故發生時，火災現場曾發生多次爆炸，估計是因火災點燃船上石油氣引起氣爆所致，造成火勢迅速加劇。
