**海上安全調查報告**

**2016年12月27日**

**貨船與漁船碰撞事故**

海事及水務局

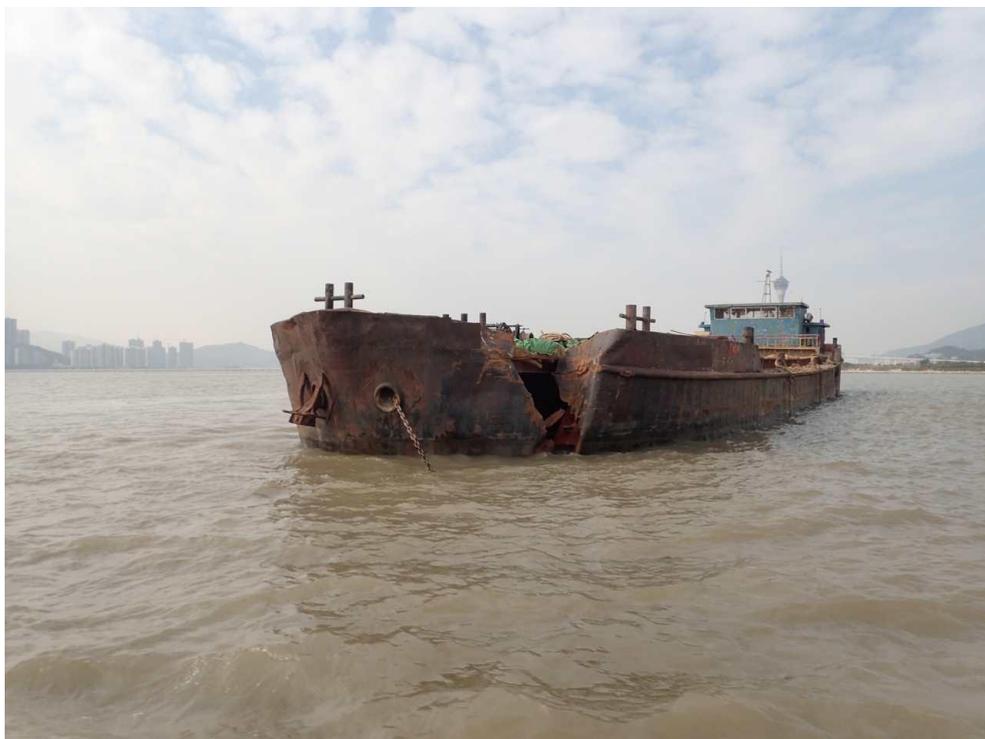
### 2.1 一般乾貨船

- (1) 該船為一艘內地內河 A 級航區的鋼質乾貨船，取得內地海事局簽發的《內河船舶適航證書》，證書顯示船舶於 2016 年 3 月 27 日通過檢驗，證書有效期至 2017 年 6 月 17 日，事發時其《內河船舶適航證書》在有效期內。
- (2) 檢驗時，該船左舷船艙尖艙的外板有凹陷破損及破洞，部分破損位置處於水面以下，艙尖艙已入水，水位浸至距船艙主甲板約 0.5 米，船舶有艙傾及已擱淺的情況。此外，該船尚存一些在碰撞前已有的缺陷情況，其中包括：貨船“CA”的前桅杆已被拆除，船舶欠缺前桅燈及錨燈，其餘後桅燈、右舷燈及艏燈不符合規格，左右舷燈安裝角度有誤，違反了《避碰規則》第 20 條，有關航行燈規格及安裝要求的規定，以及未有遵守《避碰規則》第 23 條關於船長 50 米及以上機動船須顯示兩盞桅燈的規定。

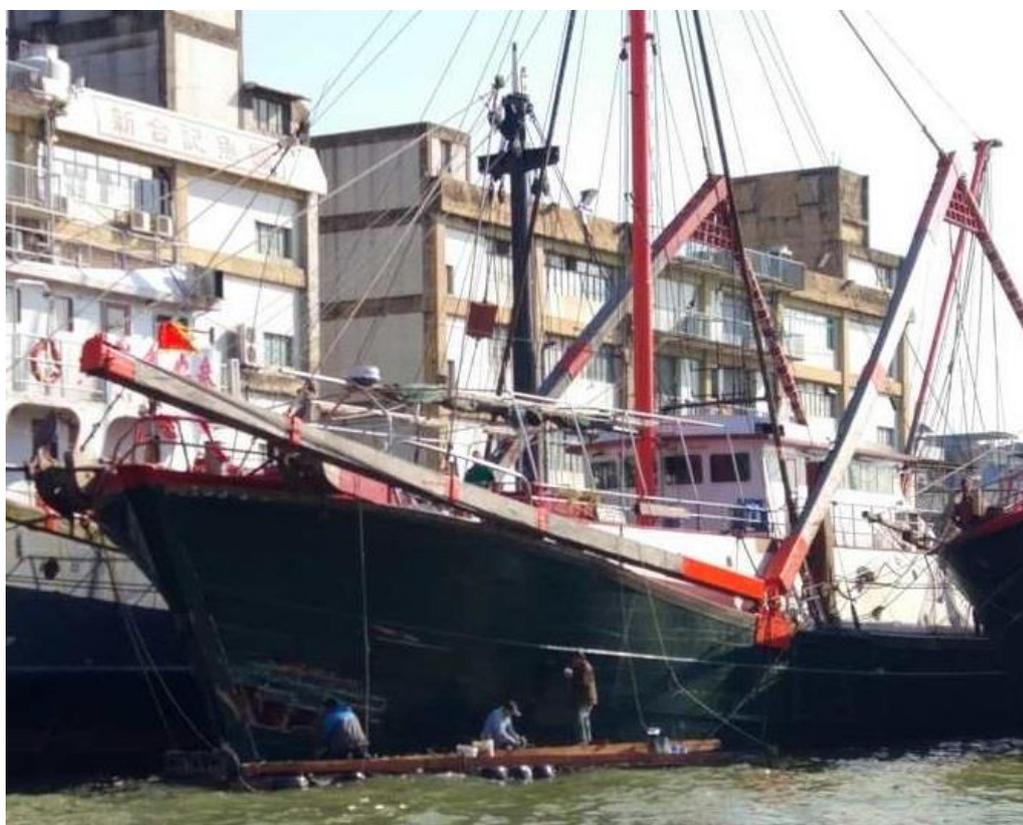
## 2.2 漁船

1.1 於 2016 年 12 月 27 日早上約 05:06 時，貨船“CA”與漁船“FA”在往內港航道友誼大橋以東約 40 米位置發生碰撞，造成貨船“CA”左舷船艙尖艙外板破穿進水，而漁船“FA”艙柱及船艙兩側外板有擦痕及破洞，兩船均沒有人員受傷。
